# Asbestinventarisatattest

Tulpenlaan 39, 8540 Deerlijk

Attestnummer : 20250418-000125.000

Uitgegeven op : 18.04.2025

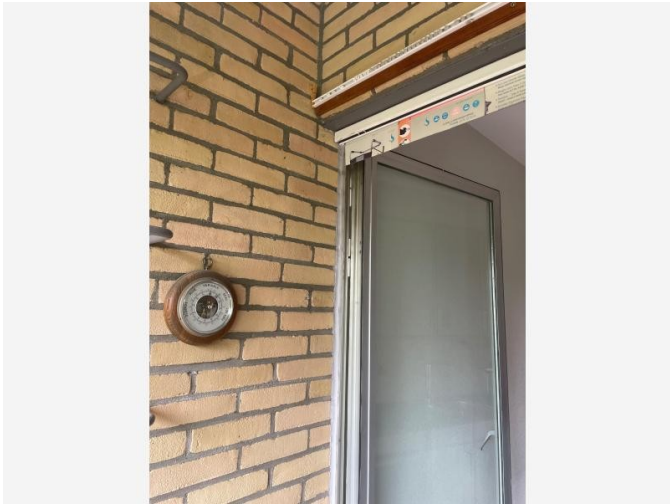
| Fiche 1: mastiek tussen raam en muur voor..... | 12 |

| Eindbeoordeling materiaalrisico | Zeer laag materiaalrisico en/of zeer lage kans op vezelvrijgave |

| Asbestsoort (vezeltype) | Alleen chrysotiel |
| Asbestconcentratie | Laag (< 50%) |
| Toestand van het materiaal | Onbeschadigd, niet verweerd |

| # | Type | Referentie | Resultaat |
|---|---|---|---|
| 1.1 | Puntmonster | MM003 | Chrysotiel |

| Beschrijving | mastiek tussen raam en muur voor |
| Omgeving | Buiten |

Zorgvuldig beheren

- Zorg voor een veilig beheer. Vermijd het beschadigen van het asbestmateriaal. Controleer de toestand jaarlijks op wijzigingen.

- Eenvoudige handelingen: mag via doe-het-zelf of door werknemer(s) met opleidingsattest eenvoudige handelingen  
Deze asbesttoepassing mag u zelf verwijderen of u kunt dit laten doen door een aannemer.

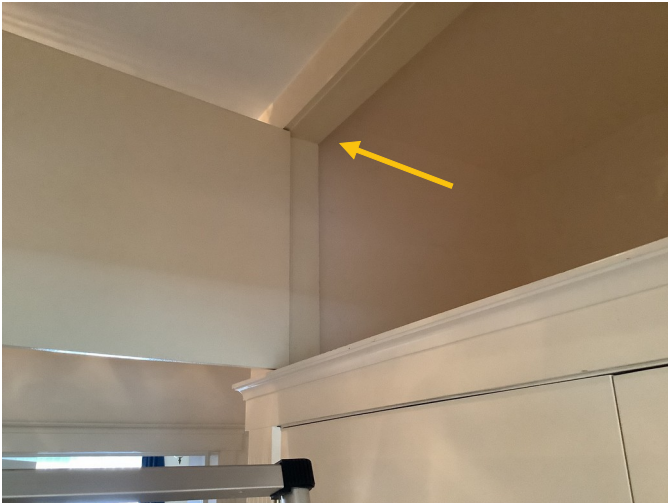
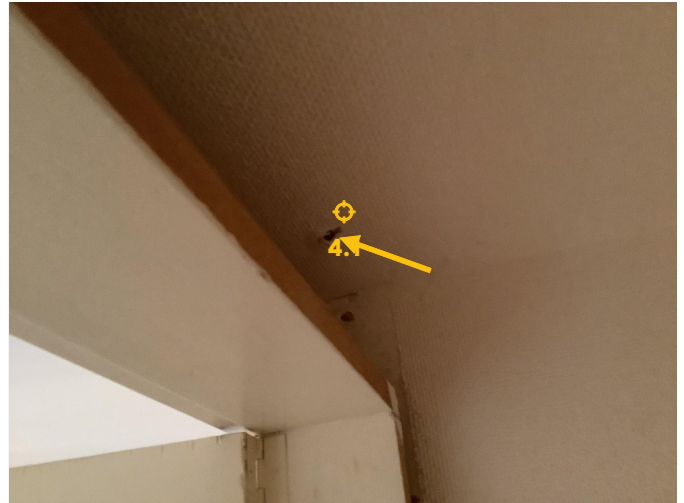
## Fiche 4: Pleisterwerk plafond

Geen asbest

| # | Type | Referentie | Resultaat |
|---|---|---|---|
| 4.1 | Mengmonster | Mm002 | Geen asbest |

| Beschrijving | Pleisterwerk plafond |
