# Asbestinventarisatetest

Landegemstraat 3A, 8760 Meulebeke

Attestnummer : 20230926-000334.000

Uitgegeven op : 26.09.2023

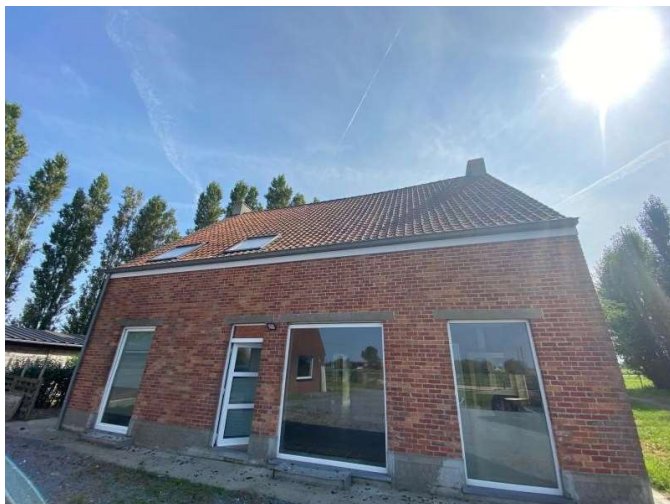
Overzichtsfoto

Detailfoto

| Eindbeoordeling materiaalrisico | Zeer laag materiaalrisico en/of zeer lage kans op vezelvrijgave |
| Opmerking | De platen zitten veilig ingekapseld door afwerkingsplaten van de zolder ( langs binnen kant) en door dakpannen aan de buitenzijde waardoor er geen risico is op vezelvrijgave in deze toestand. |

| Gebondenheid | Categorie 1: hechtgebonden in oorsprong |
| Asbestsoort (vezeltype) | Crocidoliet aanwezig |
| Asbestconcentratie | Laag (< 50%) |
| Afschermingsgraad van het gehele materiaal | Stootvaste afscherming of omkasting |
| Toestand van het materiaal | Onbeschadigd, niet verweerd |

| Beschrijving | onderdakplaten |
| Asbestmateriaal | Plaat, paneel, tablet - Type Menuiserite |

| Hoeveelheid (oppervlakte – dikte – aantal) | <ul style="list-style-type: none"> <li>• 250,00 m<sup>2</sup> - 0,30 cm - 1 stuk</li> </ul> |
| Opmerking | Gelet op dezelfde bouwperiode als de landegemstraat 3 ( waar er duidelijk menuiserie onderdak aanwezig is) , mag met grote zekerheid besloten worden dat ook in deze woning een onderdak van menuiserie aanwezig is. |

Het asbestmateriaal valt onder de mijlpaal van 2040.

Zorgvuldig beheren

- Zorg voor een veilig beheer. Vermijd het beschadigen van het asbestmateriaal. Controleer de toestand jaarlijks op wijzigingen.

- Eenvoudige handelingen: mag via doe-het-zelf of door werknemer(s) met opleidingsattest eenvoudige handelingen  
In binnenruimtes mag u alleen hechtgebonden asbest verwijderen dat niet beschadigd is. Dat betekent dat het materiaal volledig intact is en er geen vrije asbestvezels zichtbaar zijn.

Opgelet: ook tijdens het verwijderen moet het asbest intact blijven.

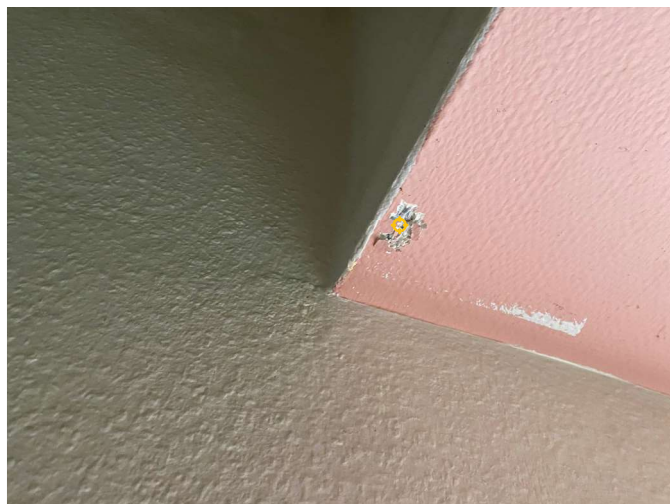
## Fiche 3: plafondpleister

Overzichtsfoto

Detailfoto

Geen asbest

| # | Type | Referentie | Resultaat |
|---|---|---|---|
| 3.1 | Mengmonster | 0743114AK | Geen asbest |

| Beschrijving | plafondpleister |
| Bindmiddel van materiaal | Gips - kalk |

| Hoeveelheid (oppervlakte - dikte - aantal) | <ul style="list-style-type: none"> <li>• 80,00 m<sup>2</sup> - 0,80 cm - 1 stuk</li> </ul> |

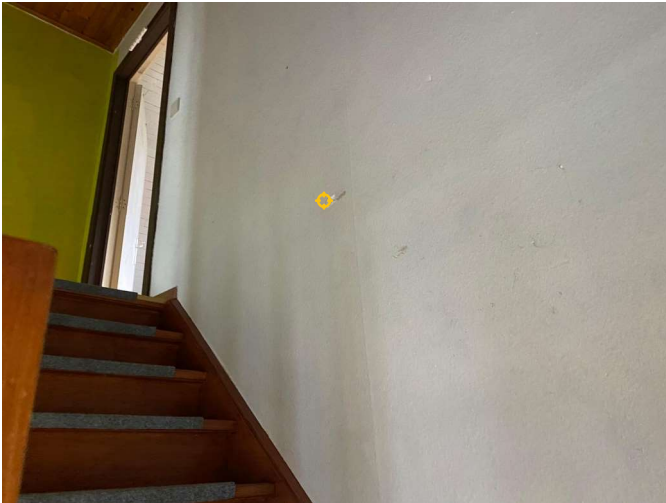
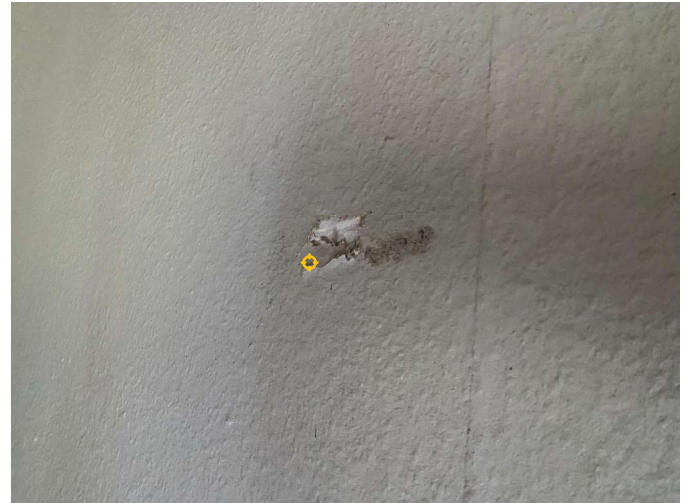
## Fiche 4: wandpleisterwerk

Overzichtsfoto

Detailfoto

Geen asbest

| # | Type | Referentie | Resultaat |
|---|---|---|---|
| 4.1 | Mengmonster | 0743113AK | Geen asbest |

| Beschrijving | wandpleisterwerk |

| <b>Bindmiddel van materiaal</b> | Gips - kalk |
| <b>Hoeveelheid (oppervlakte - dikte - aantal)</b> | <ul style="list-style-type: none"> <li>• 400,00 m<sup>2</sup> - 1,00 cm - 1 stuk</li> </ul> |
