# Asbestinventarisatetest

Putmosstraat 26, 3600 Genk

Attestnummer : 20240319-000452.000

Uitgegeven op : 19.03.2024

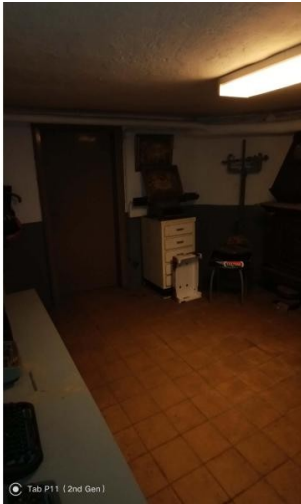
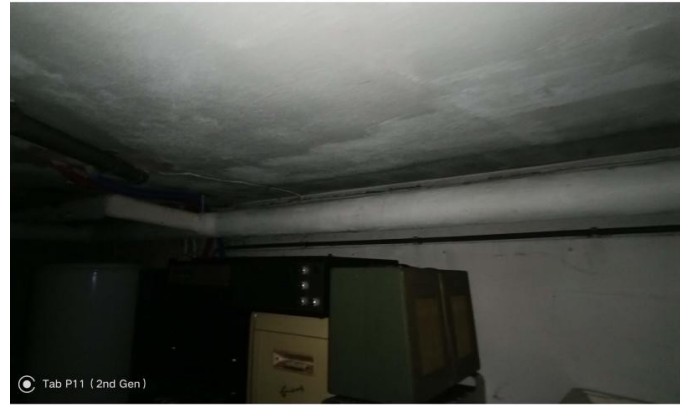
Overzichtsfoto

Eindbeoordeling materiaalrisico	Verhoogd materiaalrisico en/of verhoogde kans op vezelvrijgave
---------------------------------	----------------------------------------------------------------

Gebondenheid	Categorie 2: niet-hechtgebonden met matrix
Asbestsoort (vezeltype)	Crocidoliet aanwezig
Asbestconcentratie	Hoog ( $\geq 50\%$ )
Afschermingsgraad van het gehele materiaal	Geheel of deels (ook) vrij aan de binnenlucht
Toestand van het materiaal	Onbeschadigd, niet verweerd

Beschrijving	Leidingisolatie
Omgeving	Binnen
Primaire drager	HVAC infrastructuur en uitrusting
Asbestmateriaal	In-situ afwerkingslagen - Thermische isolatie
Bindmiddel van asbestmateriaal	Gips - kalk
Gebondenheid op basis van bindmiddel	Niet-hechtgebonden
Hoeveelheid (lengte - omtrek - dikte - aantal)	<ul style="list-style-type: none"><li>45,00 m - 10,00 cm - 4,00 cm - 1 stuk</li></ul>
Totaal volume	0,18 m <sup>3</sup>
Eenvoudig bereikbaar	Ja
Bevestigingswijze	<ul style="list-style-type: none"><li>Verlijmd, ingegoten, versmeerd</li></ul>

Het asbestmateriaal valt onder de mijlpaal van 2034.

Verwijderen

- Zorg voor een veilig beheer. Vermijd het beschadigen van het asbestmateriaal. Controleer de toestand jaarlijks op wijzigingen.

- Hermetische zone (erkend asbestverwijderaar)  
Stopverspreiding verhinderen tijdens werken

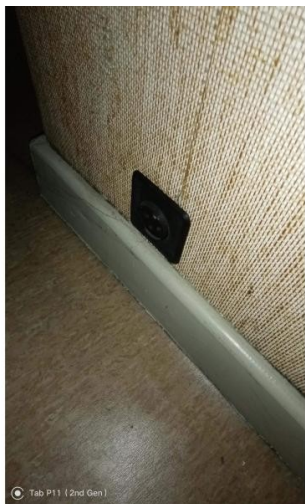
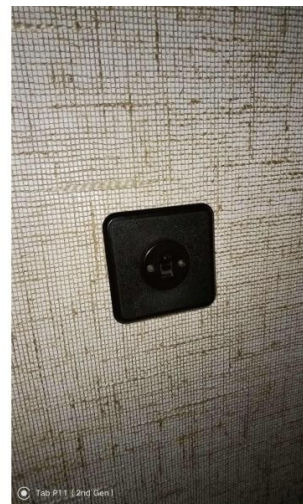
Overzichtsfoto

Eindbeoordeling materiaalisico	Laag materiaalisico en/of verlaagde kans op vezelvrijgave
--------------------------------	-----------------------------------------------------------

Gebondenheid	Categorie 1: hechtgebonden in oorsprong
Asbestsoort (vezeltype)	Crocidoliet aanwezig
Asbestconcentratie	Laag (< 50%)
Afschermingsgraad van het gehele materiaal	Geheel of deels (ook) vrij aan de binnenlucht
Toestand van het materiaal	Onbeschadigd, niet verweerd

Beschrijving	Bakaliet
Omgeving	Binnen
Primaire drager	Binnenwand
Asbestmateriaal	Plaat, paneel, tablet - Type Bakeliet
Bindmiddel van asbestmateriaal	Kunststof of -hars
Gebondenheid op basis van bindmiddel	Hecht
Hoeveelheid (oppervlakte - dikte - aantal)	• 1,00 m <sup>2</sup> - 2,00 cm - 1 stuk
Totaal volume	0,02 m <sup>3</sup>
Eenvoudig bereikbaar	Ja
Bevestigingswijze	• Geschroefd
Identificatiemethode	Vaststelling zonder monsternamen

Het asbestmateriaal valt onder de mijlpaal van 2040.

Zorgvuldig beheren

- Zorg voor een veilig beheer. Vermijd het beschadigen van het asbestmateriaal. Controleer de toestand jaarlijks op wijzigingen.

- Eenvoudige handelingen: mag via doe-het-zelf of door werknemer(s) met opleidingsattest eenvoudige handelingen  
Hechtgebonden asbest zonder wijziging toestand

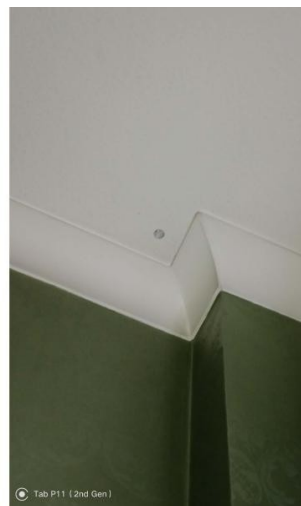
## Fiche 3: Pleister plafond

Geen asbest

#	Type	Referentie	Resultaat
3.1	Mengmonster	240386_2	Geen asbest

Beschrijving	Pleister plafond
Omgeving	Binnen
Primaire drager	Plafond
Bindmiddel van materiaal	Gips - kalk

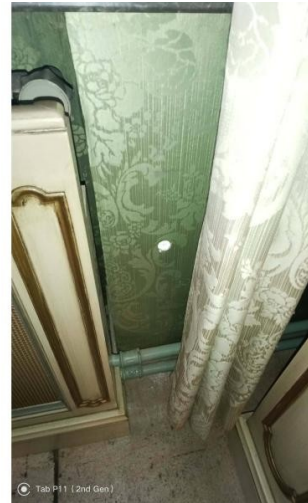
## Fiche 4: Pleister muren

Geen asbest

#	Type	Referentie	Resultaat
4.1	Mengmonster	240386_1	Geen asbest

Beschrijving	Pleister muren
Omgeving	Binnen
Primaire drager	Binnenwand
Bindmiddel van materiaal	Gips - kalk
