# Asbestinventarisatetest

Kasteellaan 85/0201, 9000 Gent

Attestnummer : 20250507-000402.001

# Zone 1: Hoofdgebouw

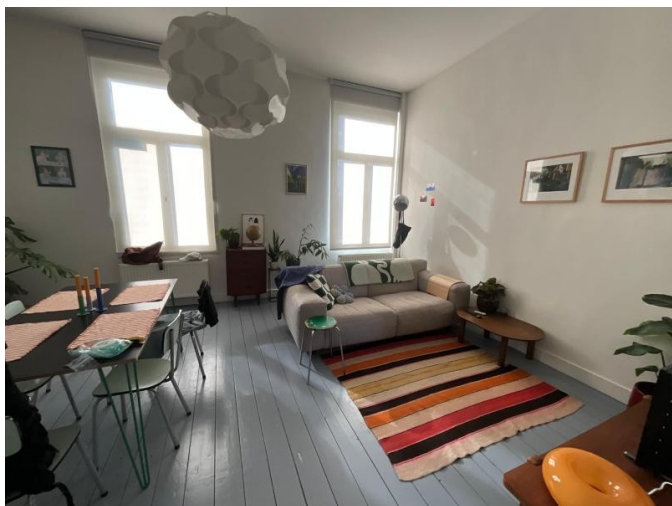
Vrije foto

Alle plafonds bestaan uit gipskartonbeplating. Binnen het kader van een niet-destructief onderzoek konden de achterliggende lagen niet worden geanalyseerd. Enkel door deze te verwijderen of door een destructief onderzoek kunnen de achterliggende lagen geanalyseerd worden. Bij vernieuwing van deze binnenschil wordt aanbevolen om nieuw monstername te laten nemen.

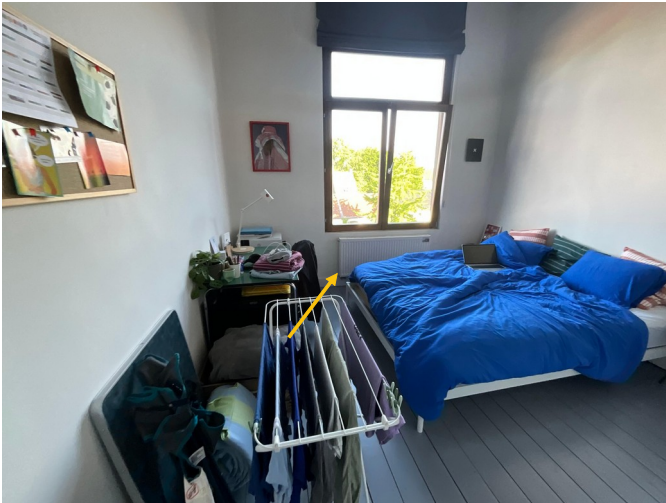
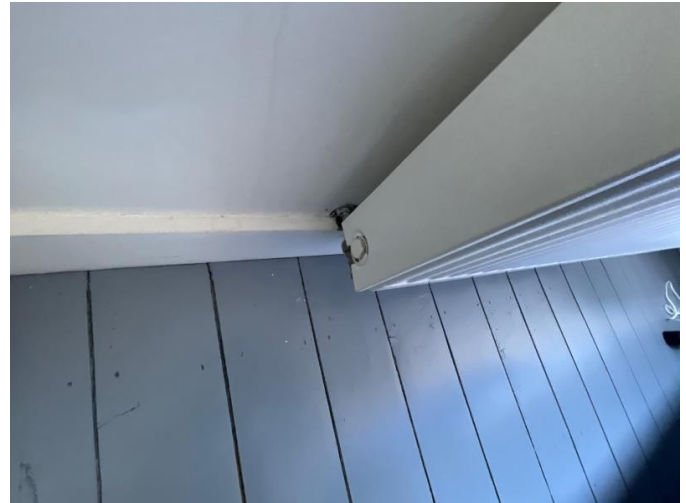
## Fiche 2: Wanden: pleisterwerk.

Overzichtsfoto

Detailfoto

Geen asbest

| # | Type | Referentie | Resultaat |
|---|---|---|---|
| 2.1 | Mengmonster | 101 | Geen asbest |

| Bindmiddel van materiaal | Gips - kalk |
| Gebondenheid op basis van bindmiddel | Niet-hechtgebonden |
| Hoeveelheid (oppervlakte - dikte - aantal) | • 180,00 m <sup>2</sup> - 1,00 cm - 1 stuk |
