# Asbestinventarisatetest

Don Boscolaan 7/0001, 3010 Leuven

Attestnummer : **20250409-000107.001**

Uitgegeven op : **09.04.2025**

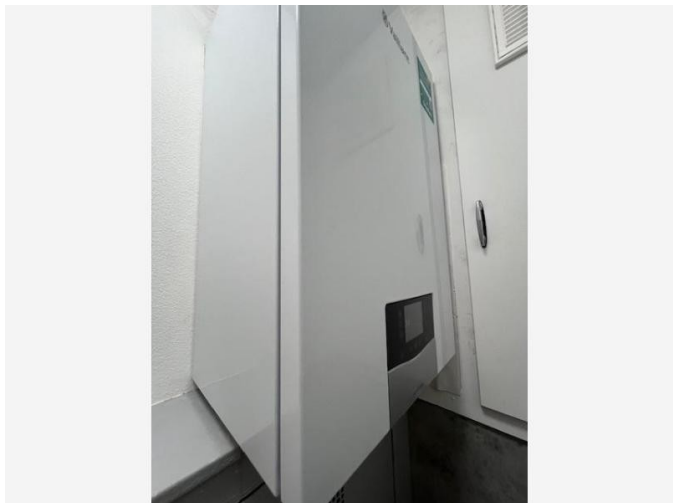
## Fiche 4: CV VAILLANT ECOTEC GEPRODUCEERD VANAF 2014

| Identificatiemethode | Vaststelling & expertise (niet-asbestverdacht) |
