# Asbestinventarisatetest

Broekstraat 123/1, 9700 Oudenaarde

Attestnummer : 20240812-000238.000

**Asbestveilig**

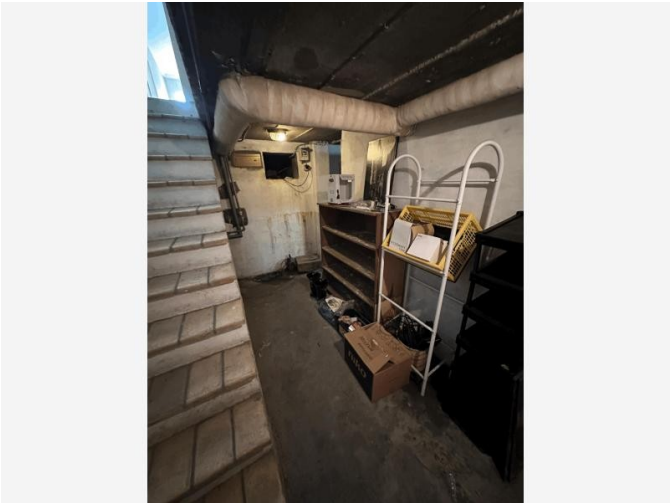
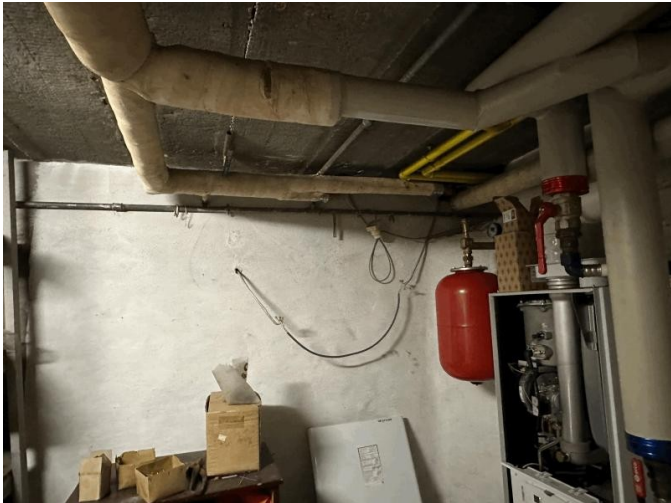
Overzichtsfoto

Geen asbest

| # | Type | Referentie | Resultaat |
|---|---|---|---|
| 4.1 | Puntmonster | Oudenaarde BUS 1 MM04 | Geen asbest |
| 4.2 | Puntmonster | Oudenaarde BUS 1 MM05 | Geen asbest |

| Beschrijving | Leidingisolatie |
| Hoeveelheid (lengte - omtrek - dikte - aantal) | • 24,73 m - 40,00 cm - 5,00 cm - 1 stuk |
