## ELEKTRISCHE INSTALLATIES OP LAAGSPANNING EN OP ZEER LAGE SPANNING (Boek 1 - KB 08/09/2019)

| Plaats controle: | Don Boscolaan 7 bus gemeenschappelijk, 3010 KESSEL LO | | |

| Type controle: | Controlebezoek oude niet-huishoudelijke installatie waar geen personen worden tewerkgesteld (8.4.4.) | | |

| Plaats controle: | Don Boscola 7 bus 00.01, 3010 KESSEL LO | | |

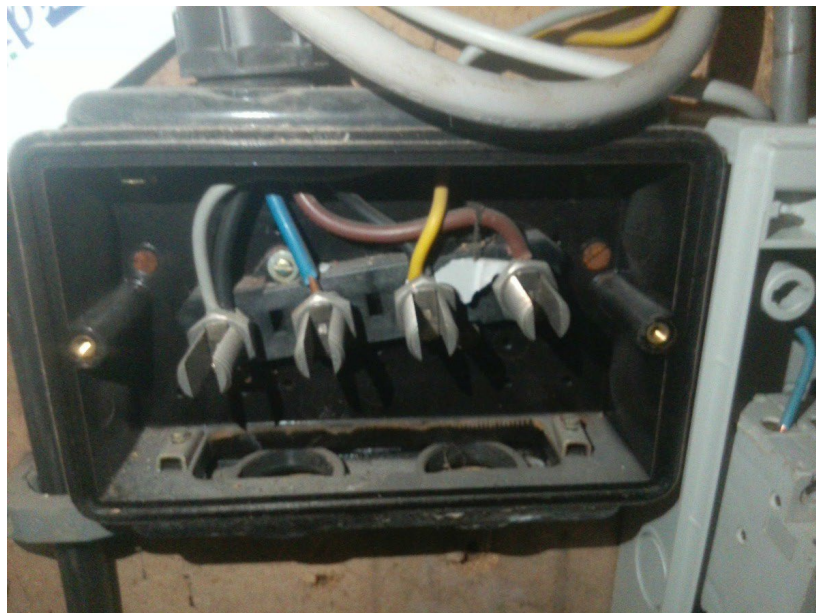
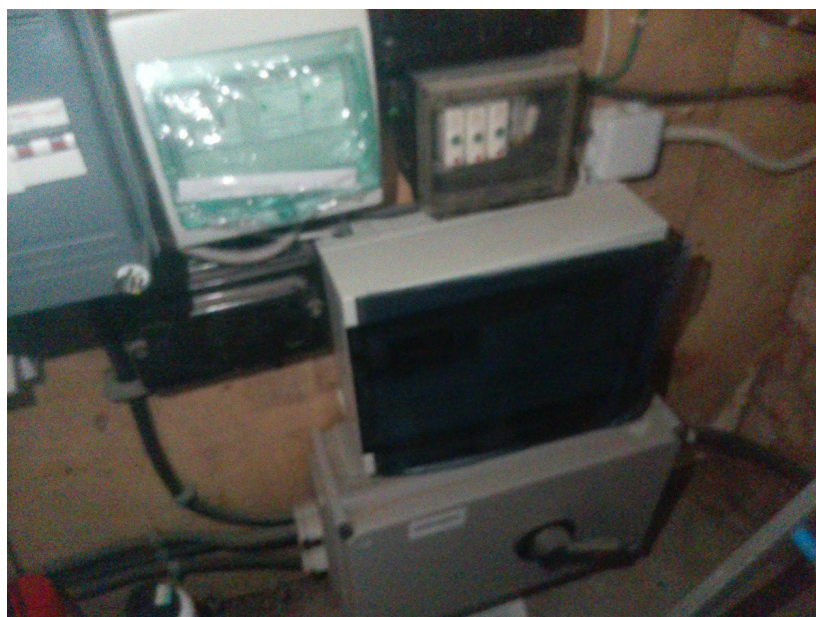
### Vereenvoudigd situatieplan of foto/schema van de (elektrische) installatie:

| <p><u>Inbreuken schema's en plannen:</u></p> <p>1.01. - De stroombaanschema's van de elektrische installatie zijn niet aanwezig op het ogenblik van de controle. (Boek 1, Onderafdeling 3.1.2.1. (b))</p> <p>1.02. - De situatieplannen van de elektrische installatie zijn niet aanwezig op het ogenblik van de controle. (Boek 1, Onderafdeling 3.1.2.1. (b))</p> <p><u>Inbreuken schakel- en verdeelborden:</u></p> <p>4.10 - De identificatie van de bedienings-, beschermings- en scheidingsinrichtingen, alsook van de aansluitklemmen van de stroombanen, wordt niet uitgevoerd door goed zichtbare en onuitwisbare individuele markeringen. (Boek 1, Onderafdeling 3.1.3.1.)</p> <p><u>Uitleg:</u> vervolledigen borden</p> <p>4.10A. - De identificatie van de schakel- en verdeelborden door middel van individuele markeringen (duidelijk, goed zichtbaar en onuitwisbaar) is niet aanwezig. (Boek 1, Onderafdeling 3.1.3.3. (b))</p> <p>4.10B. - De identificatie van de schakel- en verdeelborden door middel van individuele markeringen (duidelijk, goed zichtbaar en onuitwisbaar) is onvolledig. (Boek 1, Onderafdeling 3.1.3.3. (b))</p> <p><u>Inbreuken differentieelstroominrichtingen:</u></p> <p>5.01. - Ten minste een differentieelstroominrichting met een aanspreekstroom in functie van de aardspreadingsweerstand moet in het begin van de installatie aangebracht worden. (Boek 1, Onderafdeling 4.2.4.3. (b)/4.2.4.4. (d))</p> <ul style="list-style-type: none"><li>De differentieelstroominrichting is niet geplaatst in het begin van de installatie (met uitzondering van de eventuele veiligheidsstroombanen en de kritische stroombanen). (Gemeenschappelijke delen van een residentieel geheel / Boek 1, Onderafdeling 4.2.4.3. (b))</li></ul> <p><u>Uitleg:</u> foto's in bijlage</p> |
