# Asbestinventarisatetest

Grensstraat 164/33, 1970 Wezembeek-Oppem

Attestnummer : 20231115-000204.000

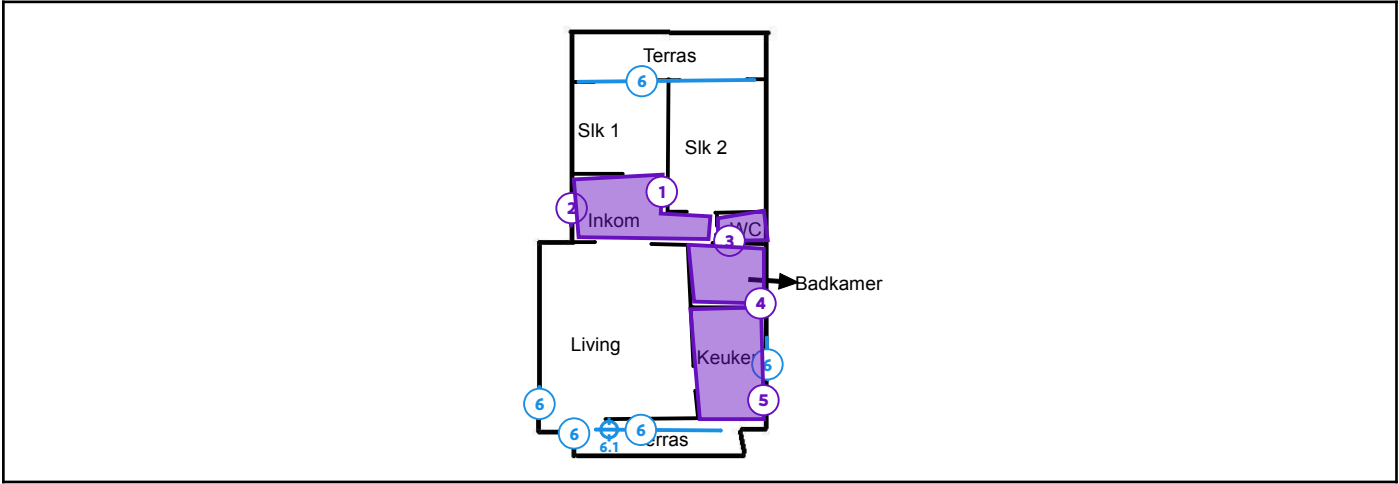
# Plan 1.1: Grensstraat 164/3A/33

| Beschrijving | Type | Actie |
|---|---|---|
| 1. Tegelvloer inkomhal | Advies | - |
| 2. Brandveilige deur | Advies | - |
| 3. Tegels wc | Advies | - |
| 4. Tegelvloer badkamer | Advies | - |
| 5. Tegelvloer keuken | Advies | - |
| 6. Stopverf ramen + deur terras straatkant | Geen asbest | - |
| 6.1 Code: 1-A | Puntmonster | - |

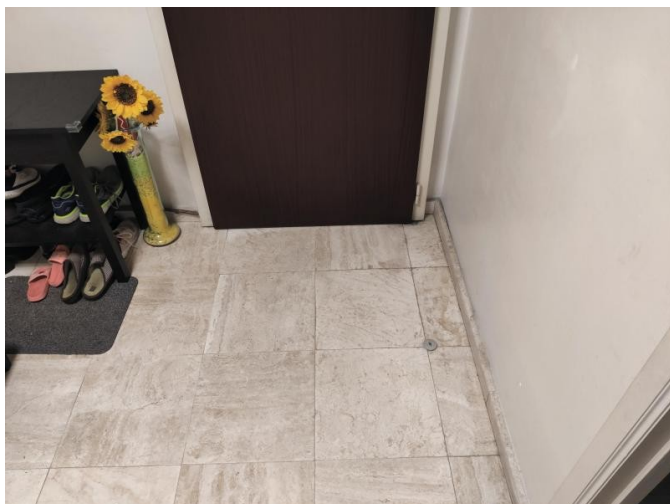
Vrije foto

Onder de tegelvloer kan mogelijk een asbesthoudende lijmlaag liggen. Bij renovatiewerken dient hier rekening mee gehouden te worden. Deze verdachte lijmlagen zijn vaak zwart van kleur.

| Identificatiemethode | Redelijk vermoeden |
| Primaire drager | Vloer |
| (Asbest)materiaal | Prefab - afwerking - Tegel |
| Bindmiddel | Lijm |
| Gebondenheid bindmiddel | Hecht |

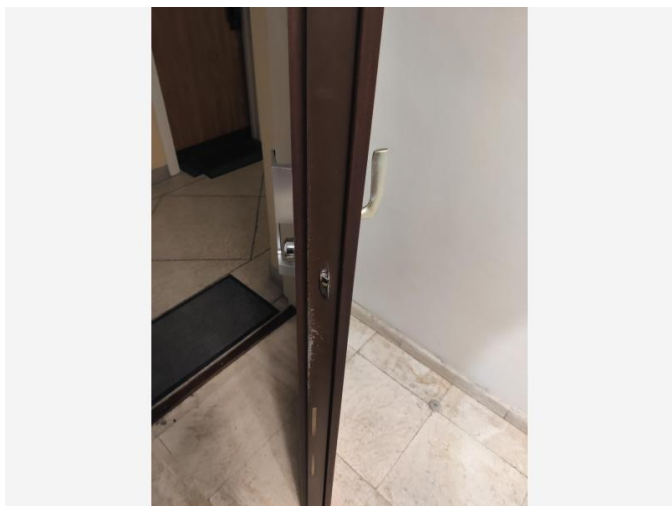
Vrije foto

Gezien het bouwjaar van het appartement, is het mogelijk dat dit een brandwerende deur betreft met een asbestplaat (vaak: type pical). Bij renovatie of demontage dient hier rekening mee gehouden te worden, en kan een staalname van het materiaal verdere bevestiging geven. De andere deuren in het appartement hebben een houten vulling.

| Identificatiemethode | Redelijk vermoeden |
| Primaire drager | Wandopening verticaal (raam, deur, ...) |
| (Asbest)materiaal | Brandwerende afsluiting (prefab geheel) - Deur |
| Bindmiddel | Calciumsilicaat (brandwerend - Pical) |
| Gebondenheid bindmiddel | Niet-hechtgebonden |

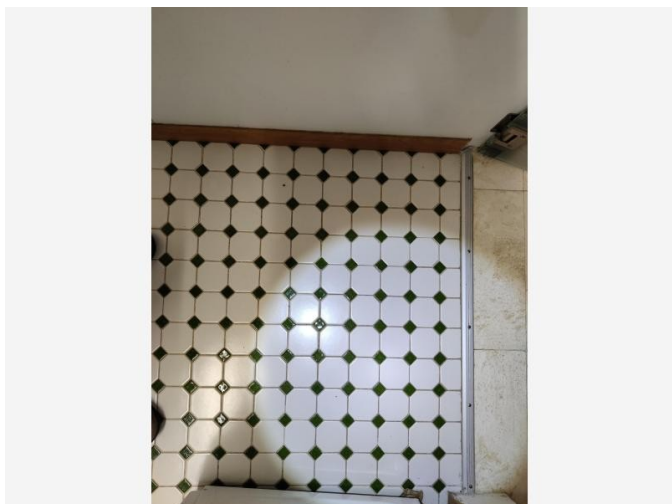
Vrije foto

Onder de tegelvloer kan mogelijk een asbesthoudende lijmlaag liggen. Bij renovatiewerken dient hier rekening mee gehouden te worden. Deze verdachte lijmlagen, ook gebruikt voor hun brandwerende eigenschappen, zijn vaak zwart van kleur.

| Identificatiemethode | Redelijk vermoeden |
| Primaire drager | Vloer |
| (Asbest)materiaal | Prefab - afwerking - Tegel |
| Bindmiddel | Lijm |
| Gebondenheid bindmiddel | Hecht |

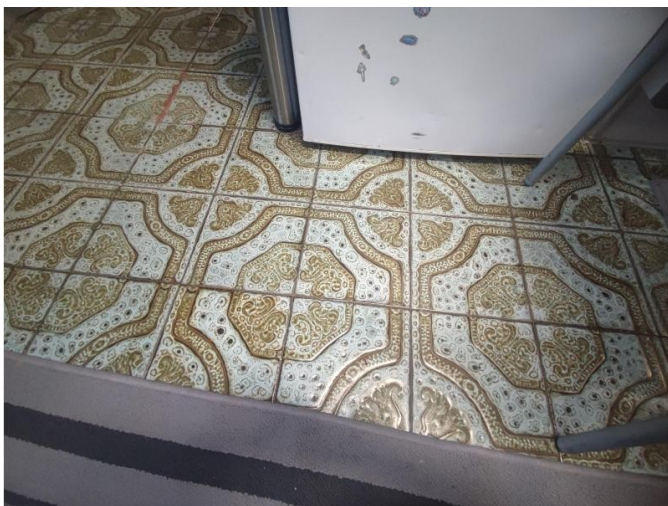
Vrije foto

Onder de tegelvloer kan mogelijk een asbesthoudende lijmlaag liggen. Bij renovatiewerken dient rekening gehouden te worden met een asbestverdachte zwarte lijmlaag. Deze lijmlagen, ook gebruikt voor hun brandwerende eigenschappen, zijn vaak zwart van kleur.

| Identificatiemethode | Redelijk vermoeden |
| Primaire drager | Vloer |
| (Asbest)materiaal | Prefab - afwerking - Tegel |
| Bindmiddel | Lijm |
| Gebondenheid bindmiddel | Hecht |

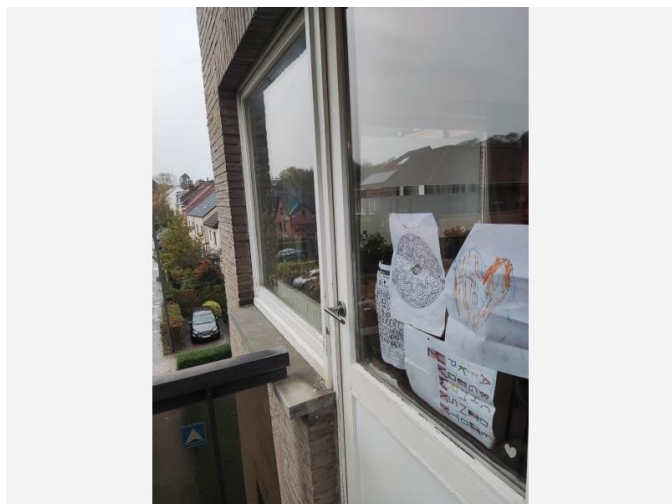
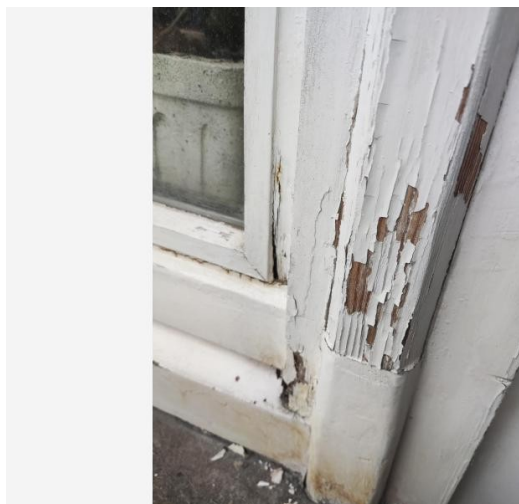
Geen asbest

| # | Type | Referentie | Resultaat |
|---|---|---|---|
| 6.1 | Puntmonster | 1-A | Geen asbest |

| Beschrijving | Stopverf ramen + deur terras straatkant |

| Opmerking | Stopverf ramen buitenzijde |
