# Asbestinventarisatetest

Tervuursesteenweg 177, 3060 Bertem

Attestnummer : **20250209-000102.000**

## Zone 1: Hoofdgebouw

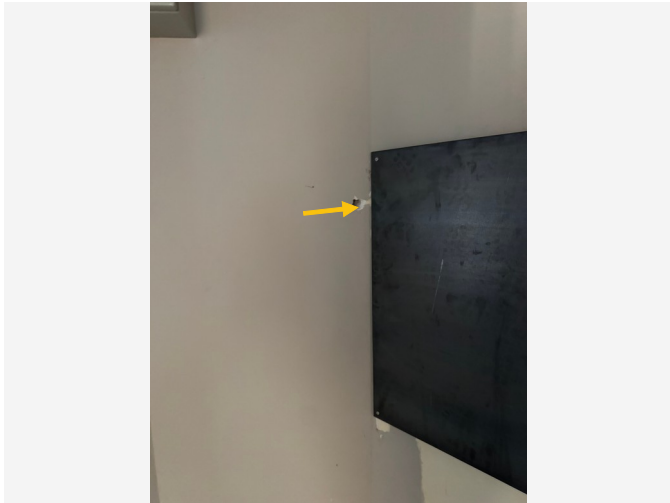
Overzichtsfoto

## Fiche 2: Pleisterwerk muren

Geen asbest

| # | Type | Referentie | Resultaat |
|---|---|---|---|
| 2.1 | Mengmonster | 0302-09 | Geen asbest |

| Bindmiddel van materiaal | Gips - kalk |
| Gebondenheid op basis van bindmiddel | Niet-hechtgebonden |
| Hoeveelheid (oppervlakte - dikte - aantal) | • 160,00 m <sup>2</sup> - 0,50 cm - 1 stuk |
