# Asbestinventarisatetest

Leuvensesteenweg 337, 3070 Kortenberg

Attestnummer : 20231221-000371.000

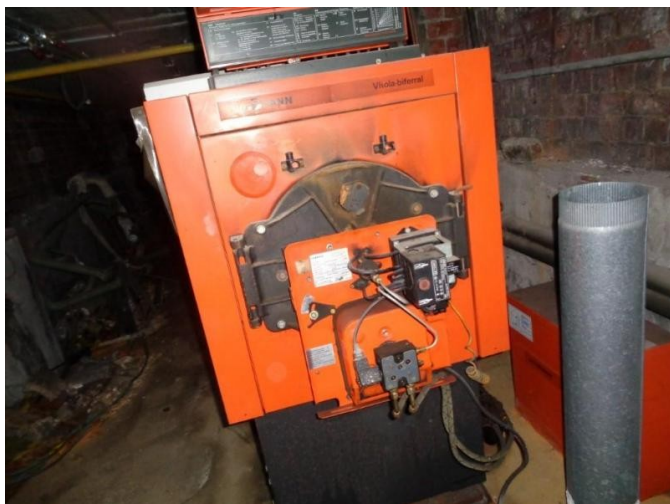
Vrije foto

in de keuken is er een luik dat toegang geeft naar de kelder

| Primaire drager | HVAC infrastructuur en uitrusting |
| (Asbest)materiaal | componenten in cv ketel |

na te vragen bij het installatiebedrijf van deze cv installatie of er zich in de cv installatie asbesthoudende componenten zitten
