# Asbestinventarisatetest

Molenstraat 6\_2, 2260 Westerlo

Attestnummer : **20240723-000176.001**

Uitgegeven op : **23.07.2024**

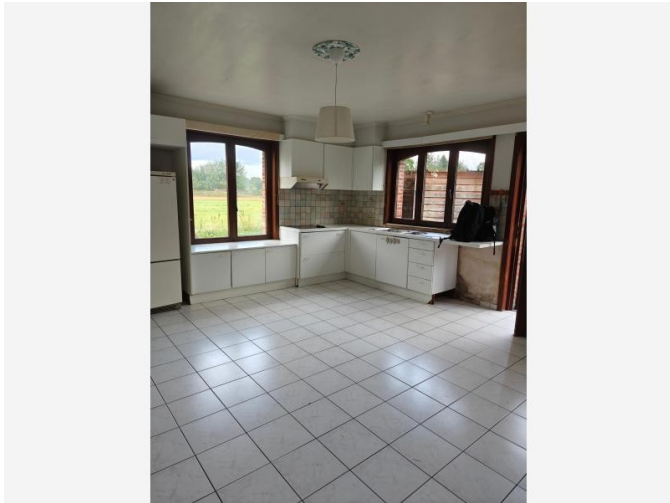
Overzichtsfoto

## Fiche 4: Pleisterwerk plafond

Geen asbest

#	Type	Referentie	Resultaat
4.1	Mengmonster	2	Geen asbest

Beschrijving	Pleisterwerk plafond
Omgeving	Binnen
Primaire drager	Plafond
Bindmiddel van materiaal	Gips - kalk
Gebondenheid op basis van bindmiddel	Niet-hechtgebonden
Hoeveelheid (oppervlakte - dikte - aantal)	• 240,00 m <sup>2</sup> - 2,00 cm - 1 stuk
Totaal volume	4,80 m <sup>3</sup>
Identificatiemethode	Vaststelling met monstername
Destructieve handeling voor identificatie	Nee
Opmerking	Stalen in badkamer, badkamer/cv, slaapkamer en hal.
