# Asbestinventarisatattest

Eugenio Pacellilaan 20, 2650 Edegem

Attestnummer : **20250410-000070.000**

Uitgegeven op : **10.04.2025**

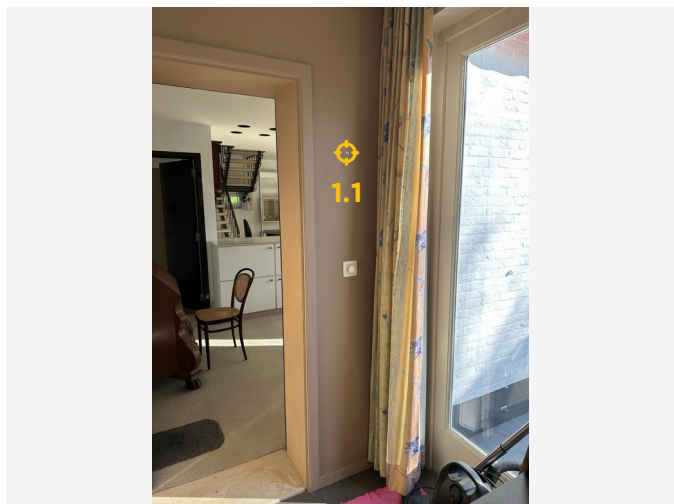
## Fiche 1: Pleisterwerk Binnenwand

Geen asbest

| # | Type | Referentie | Resultaat |
|---|---|---|---|
| 1.1 | Mengmonster | MM001 | Geen asbest |

| Beschrijving | Pleisterwerk Binnenwand |
| Bindmiddel van materiaal | Gips - kalk |
| Gebondenheid op basis van bindmiddel | Niet-hechtgebonden |
| Hoeveelheid (oppervlakte - dikte - aantal) | • 450,00 m <sup>2</sup> - 1,00 cm - 1 stuk |

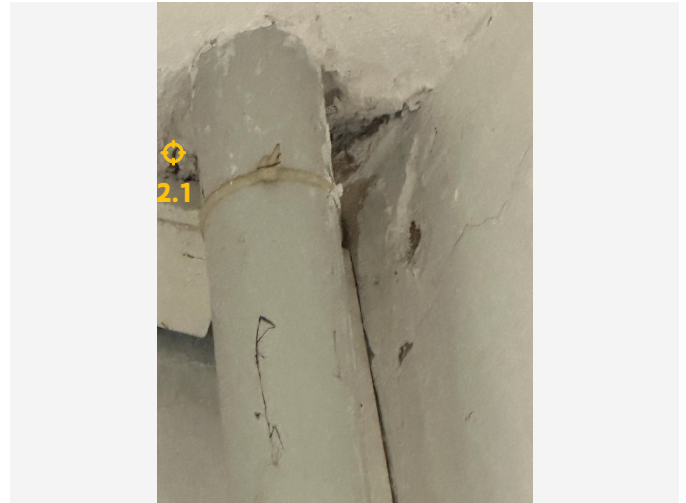
## Fiche 2: Pleisterwerk Plafond

Geen asbest

| # | Type | Referentie | Resultaat |
|---|---|---|---|
| 2.1 | Mengmonster | MM002 | Geen asbest |

| Beschrijving | Pleisterwerk Plafond |
| Bindmiddel van materiaal | Gips - kalk |
| Gebondenheid op basis van bindmiddel | Niet-hechtgebonden |
| Hoeveelheid (oppervlakte - dikte - aantal) | • 210,00 m <sup>2</sup> - 1,00 cm - 1 stuk |
