# Asbestinventarisatetest

G.Gezellestraat 5, 9660 Brakel

Attestnummer : **20230905-000135.000**

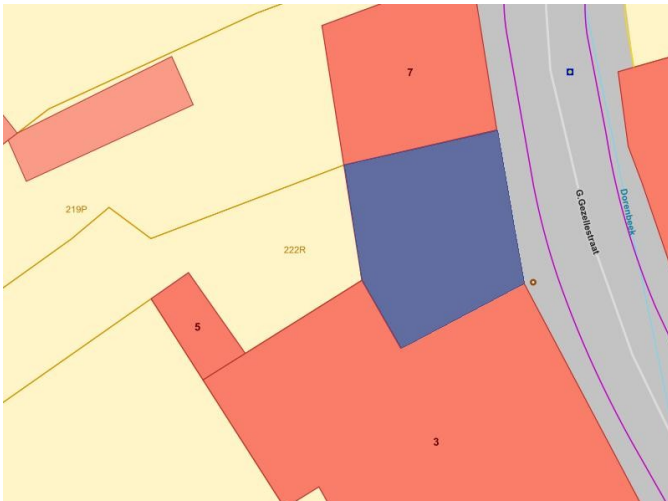
## Zone 1: Hoofdgebouw

- 0 Asbestmaterialen
- 0 Beperkingen
- 0 Uitsluitingen
- 0 Roerende goederen
- 0 Puin, steenslag, (water)bodem
- 0 Adviezen
- 1 **Geen asbest**

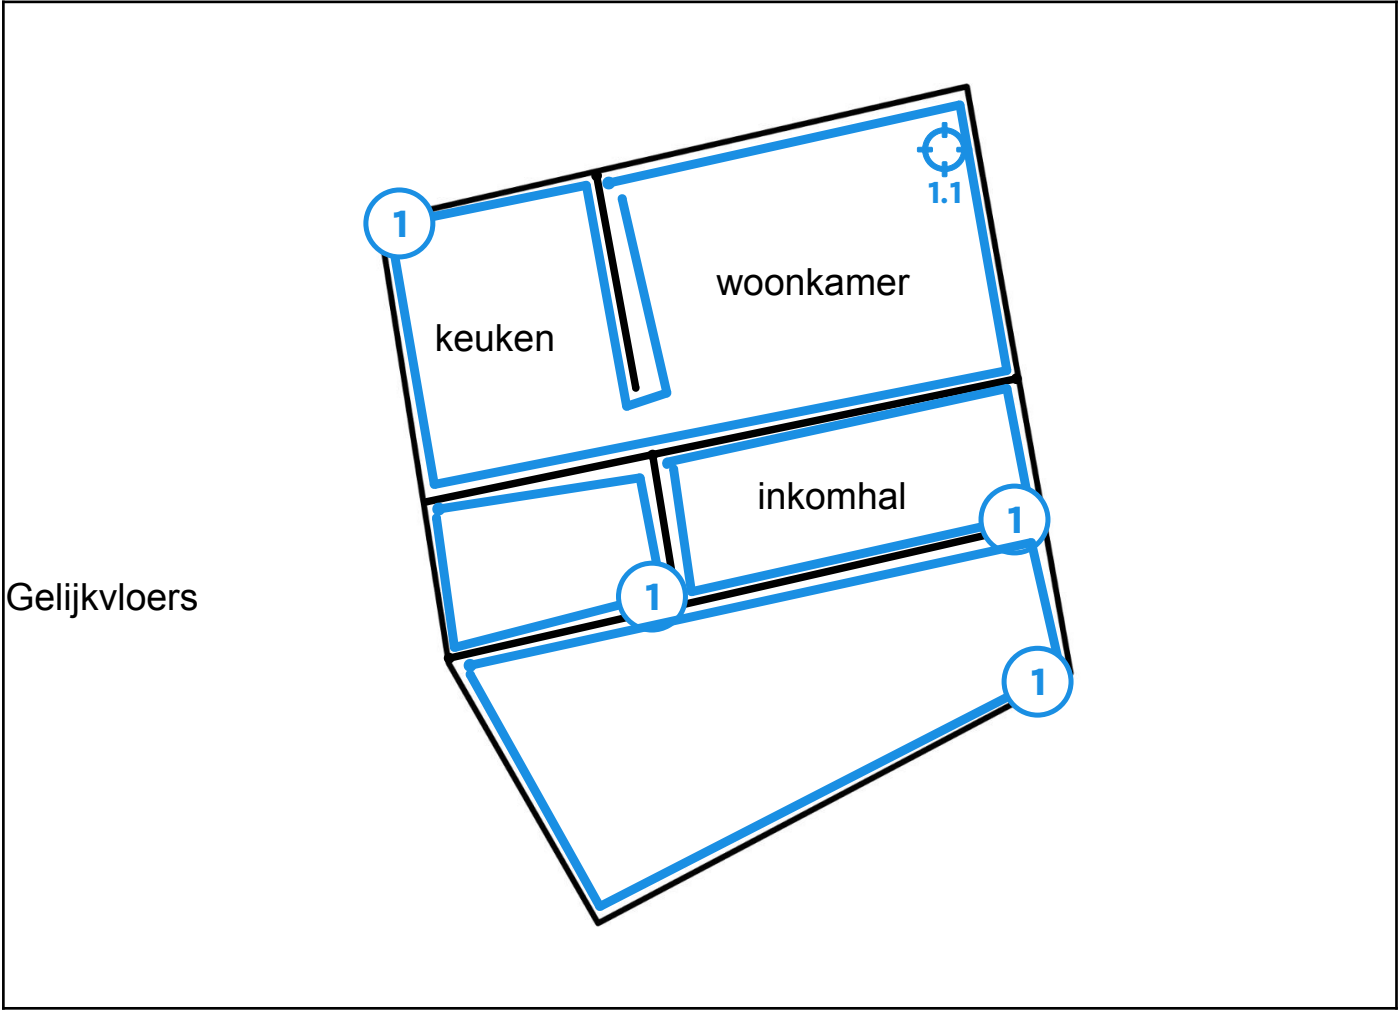
# Plan 1.1: Hoofdgebouw plan

| Beschrijving | Type | Actie |
|---|---|---|
| 1. Pleisterwerk binnenmuren woning | Geen asbest | - |
| 1.1 Code: 23-150-01 | Mengmonster | - |

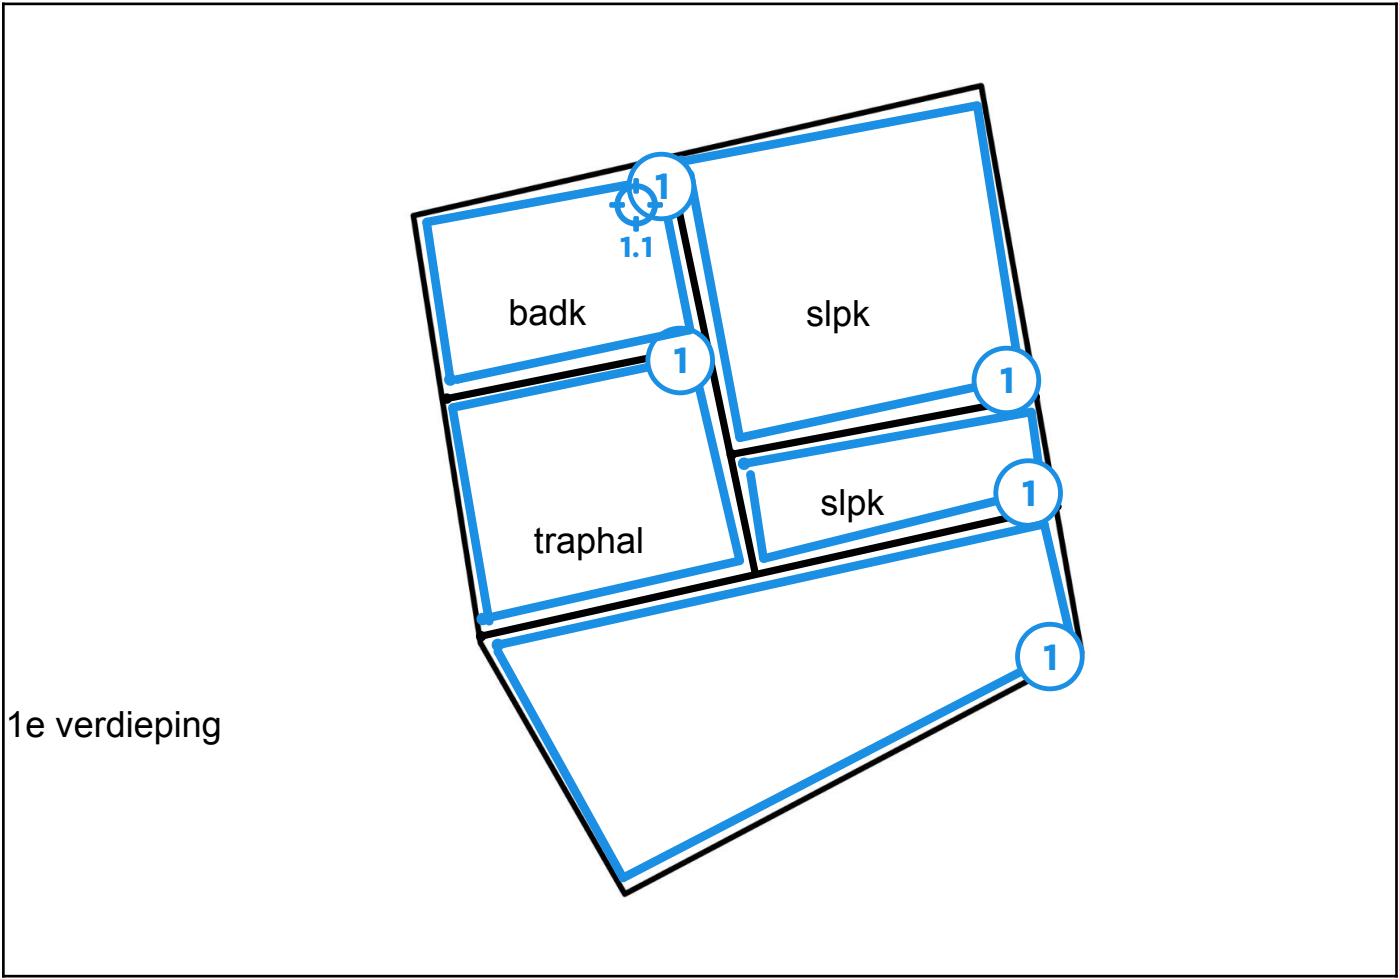
## Plan 1.2: Hoofdgebouw plan

| Beschrijving | Type | Actie |
|---|---|---|
| 1. Pleisterwerk binnenmuren woning | Geen asbest | - |
| 1.1 Code: 23-150-01 | Mengmonster | - |

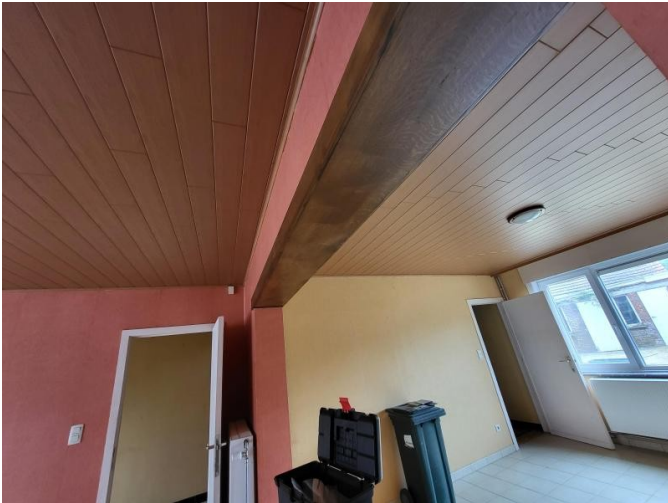
Overzichtsfoto

Geen asbest

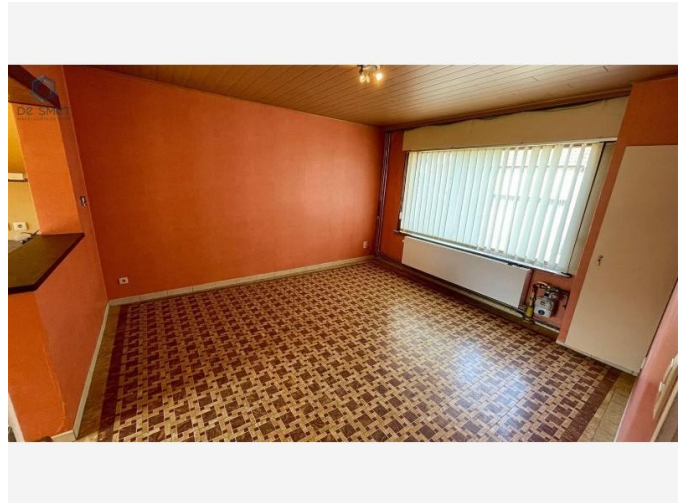
Detailfoto

| Beschrijving | Pleisterwerk binnenmuren woning |

| <b>Bindmiddel van materiaal</b> | Gips - kalk |
| <b>Gebondenheid op basis van bindmiddel</b> | Niet-hechtgebonden |
| <b>Hoeveelheid (oppervlakte - dikte - aantal)</b> | <ul style="list-style-type: none"> <li>• 125,00 m<sup>2</sup> - 1,00 cm - 1 stuk</li> </ul> |
| <b>Opmerking</b> | De plafonds zijn niet gepleisterd maar wel afgewerkt met gipsplaat of houten planchetten. de plafonds werden dan ook niet bemonsterd. |
