# Asbestinventarisatetest

Kasteellaan 85/0001, 9000 Gent

Attestnummer : 20250425-000432.000

Uitgegeven op : 25.04.2025

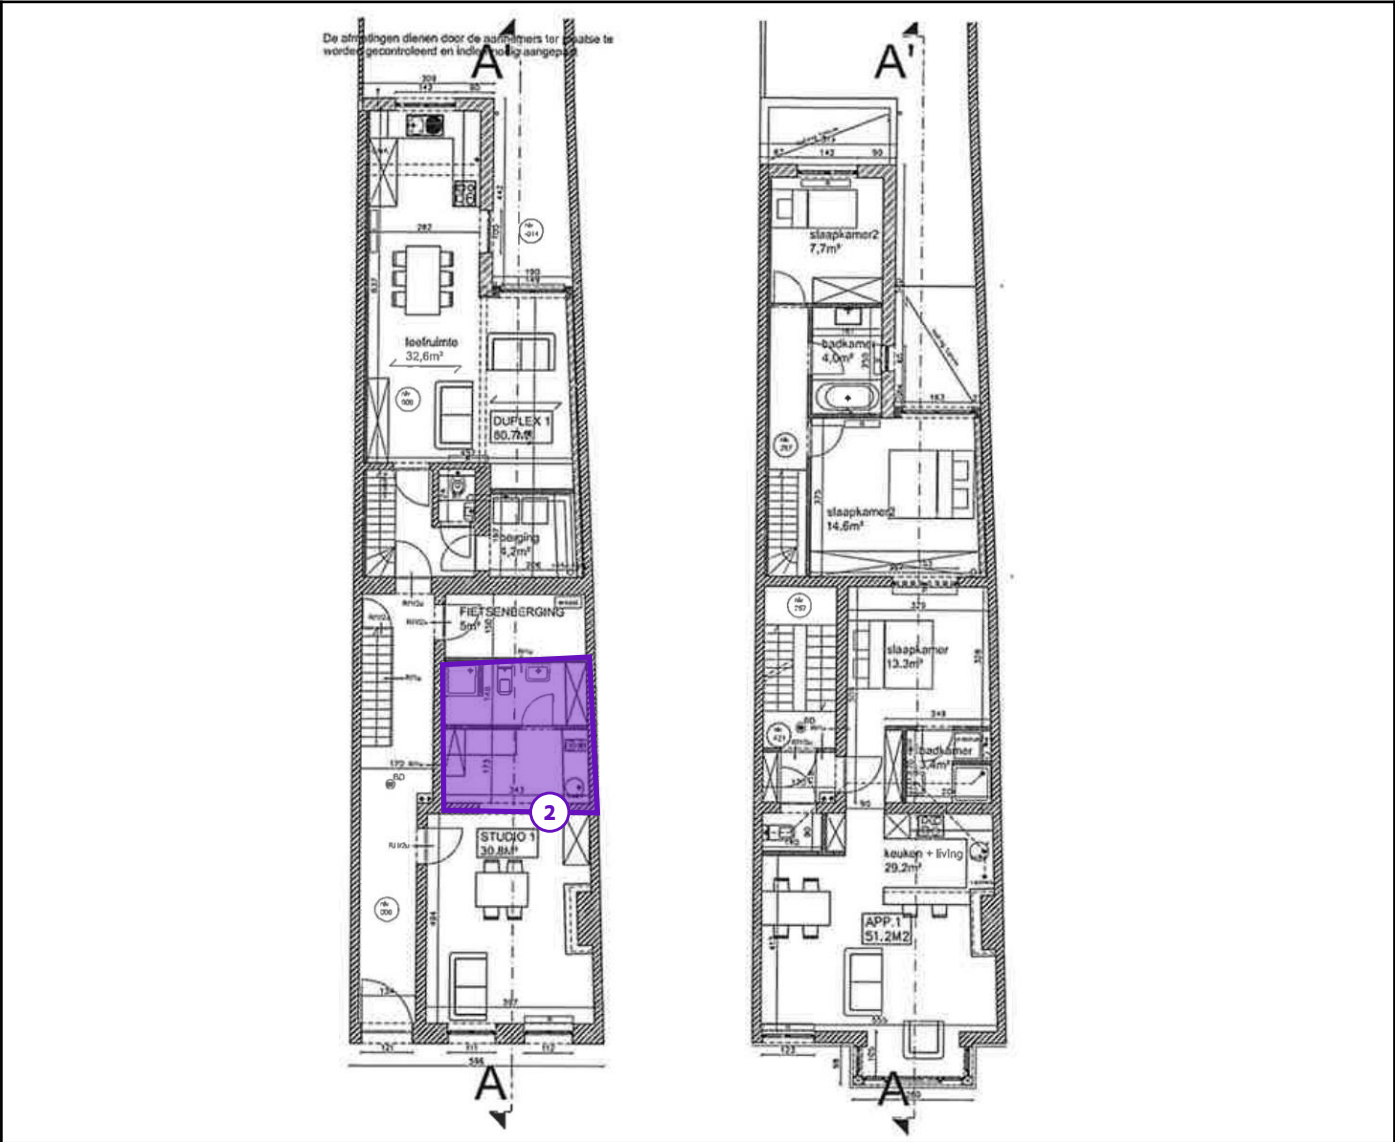
# Plan 1.1: Plan appartement nr 001

| Beschrijving | Type | Actie |
|---|---|---|
| 2. Plafonds: gipskarton beplating. | Advies | - |

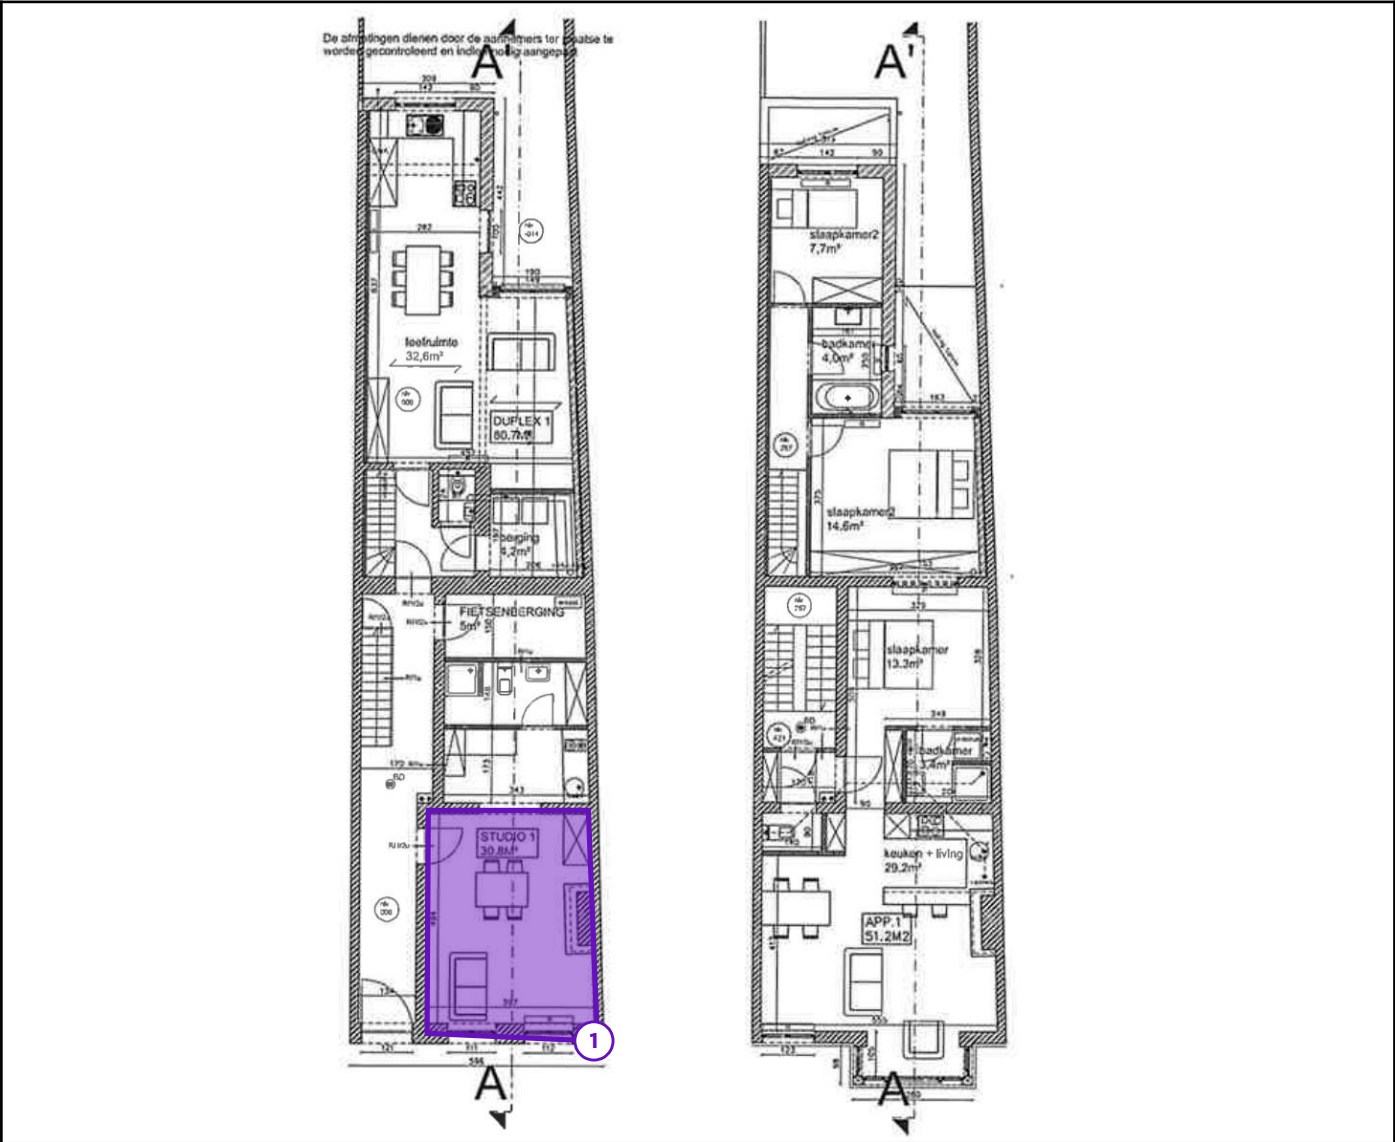
# Plan 1.2: plan appartement nr 001

| Beschrijving | Type | Actie |
|---|---|---|
| 1. Plafonds hoger dan 3,50m. | Beperking | - |

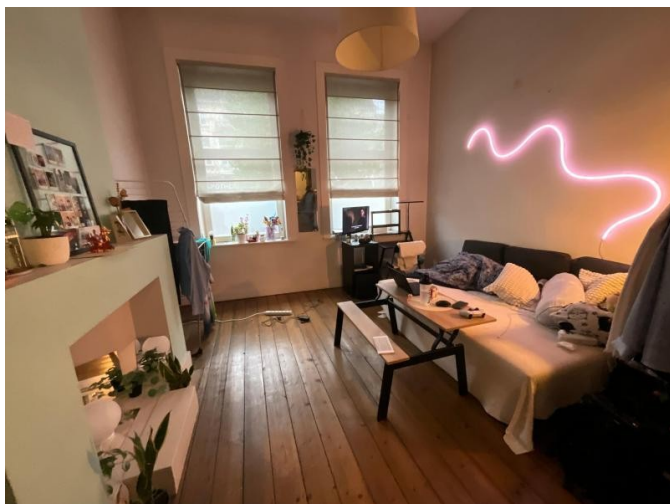
Situeringsfoto

**Reden:** Het te onderzoeken materiaal situeert zich hoger dan 3,50 m te rekenen vanaf een veilige ondergrond

**Uitleg van de asbestdeskundige:** Het plafond is hoger dan 3,5 meter boven vloerniveau en dient binnen het wettelijk kader van dit onderzoek niet te worden geïnspecteerd. Bij sloop of grondige werken en bij het (plaatselijk) verwijderen van het pleisterwerk wordt aangeraden steeds bijkomende stalen te laten nemen van elk plafond.

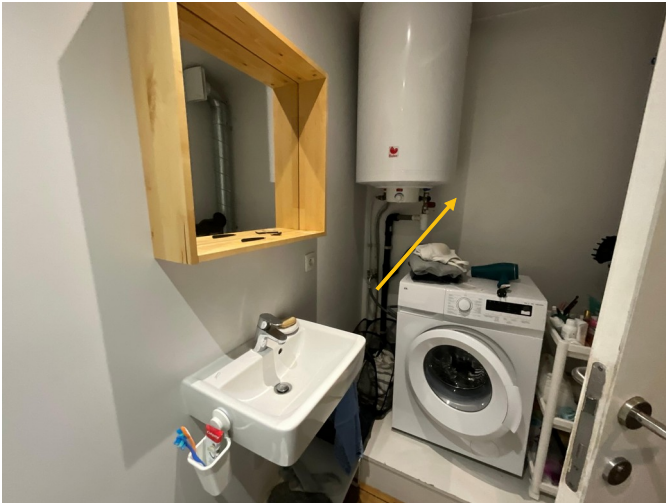
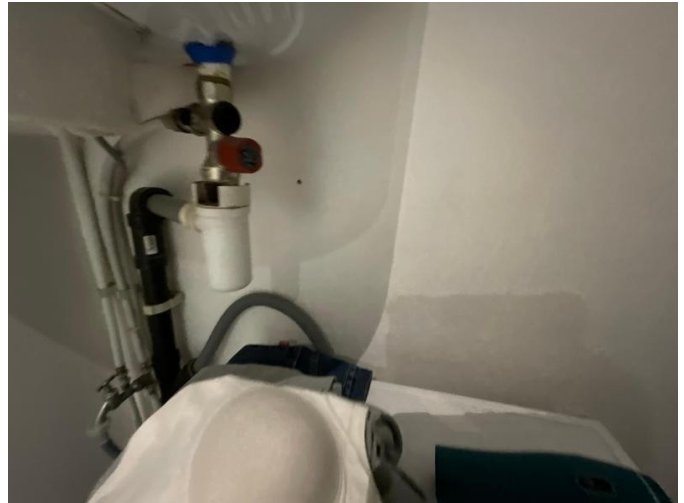
## Fiche 3: Wanden: pleisterwerk.

Geen asbest

| # | Type | Referentie | Resultaat |
|---|---|---|---|
| 3.1 | Mengmonster | 101 | Geen asbest |

| Bindmiddel van materiaal | Gips - kalk |
| Gebondenheid op basis van bindmiddel | Niet-hechtgebonden |
