Asbestinventarisatetest

Staatsbaan 14, 3545 Halen

Attestnummer : 20240523-000436.000

Uitgegeven op : 23.05.2024

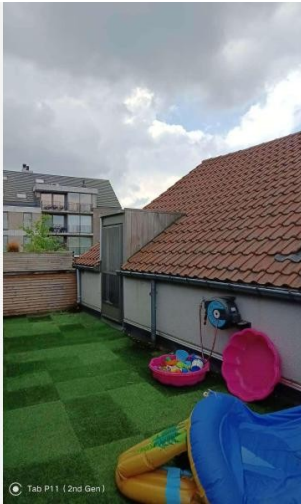
Overzichtsfoto

Eindbeoordeling materiaalrisico	Laag materiaalrisico en/of verlaagde kans op vezelvrijgave
---------------------------------	--

Gebondenheid	Categorie 1: hechtgebonden in oorsprong
Asbestsoort (vezeltype)	Crocidoliet aanwezig
Asbestconcentratie	Laag (< 50%)
Afschermingsgraad van het gehele materiaal	Geheel of deels vrij aan de buitenlucht
Toestand van het materiaal	Onbeschadigd, niet verweerd

Beschrijving	Roofing plat dak
Omgeving	Buiten
Primaire drager	Plat dak
Asbestmateriaal	Dak- en gevelbekleding - Roofing
Bindmiddel van asbestmateriaal	Bitumen (roofing, teer, asfalt)
Gebondenheid op basis van bindmiddel	Hecht
Hoeveelheid (oppervlakte - aantal)	<ul style="list-style-type: none">• 25,00 m² - 1 stuk
Totale oppervlakte	25,00 m ²
Eenvoudig bereikbaar	Ja
Bevestigingswijze	<ul style="list-style-type: none">• Verlijmd, ingegoten, versmeerd

Identificatiemethode	Vaststelling zonder monstername Motivatie: Groot risico op structurele gevolgschade (lekschade, werking installatie,...)
Destructieve handeling voor identificatie	Nee

- Zorg voor een veilig beheer. Vermijd het beschadigen van het asbestmateriaal. Controleer de toestand jaarlijks op wijzigingen.

- Hermetische zone (erkend asbestverwijderaar)
Stofverspreiding verhinderen tijdens werken
