Asbestinventarisatetest

Biekorfstraat 46, 2220 Heist-op-den-Berg

Attestnummer : 20230509-000125.000

Uitgegeven op : 09.05.2023

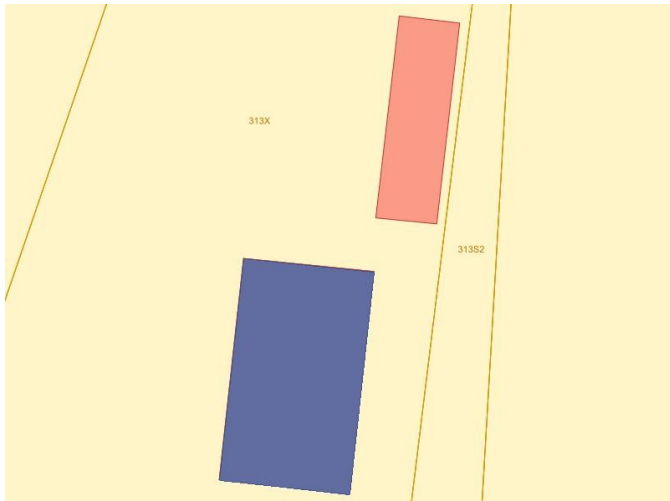
Zone 1: Hoofdgebouw

- 0 Asbestmaterialen
- 0 Beperkingen
- 0 Uitsluitingen
- 0 Roerende goederen
- 0 Puin, steenslag, (water)bodem
- 0 Adviezen
- 2 Geen asbest**

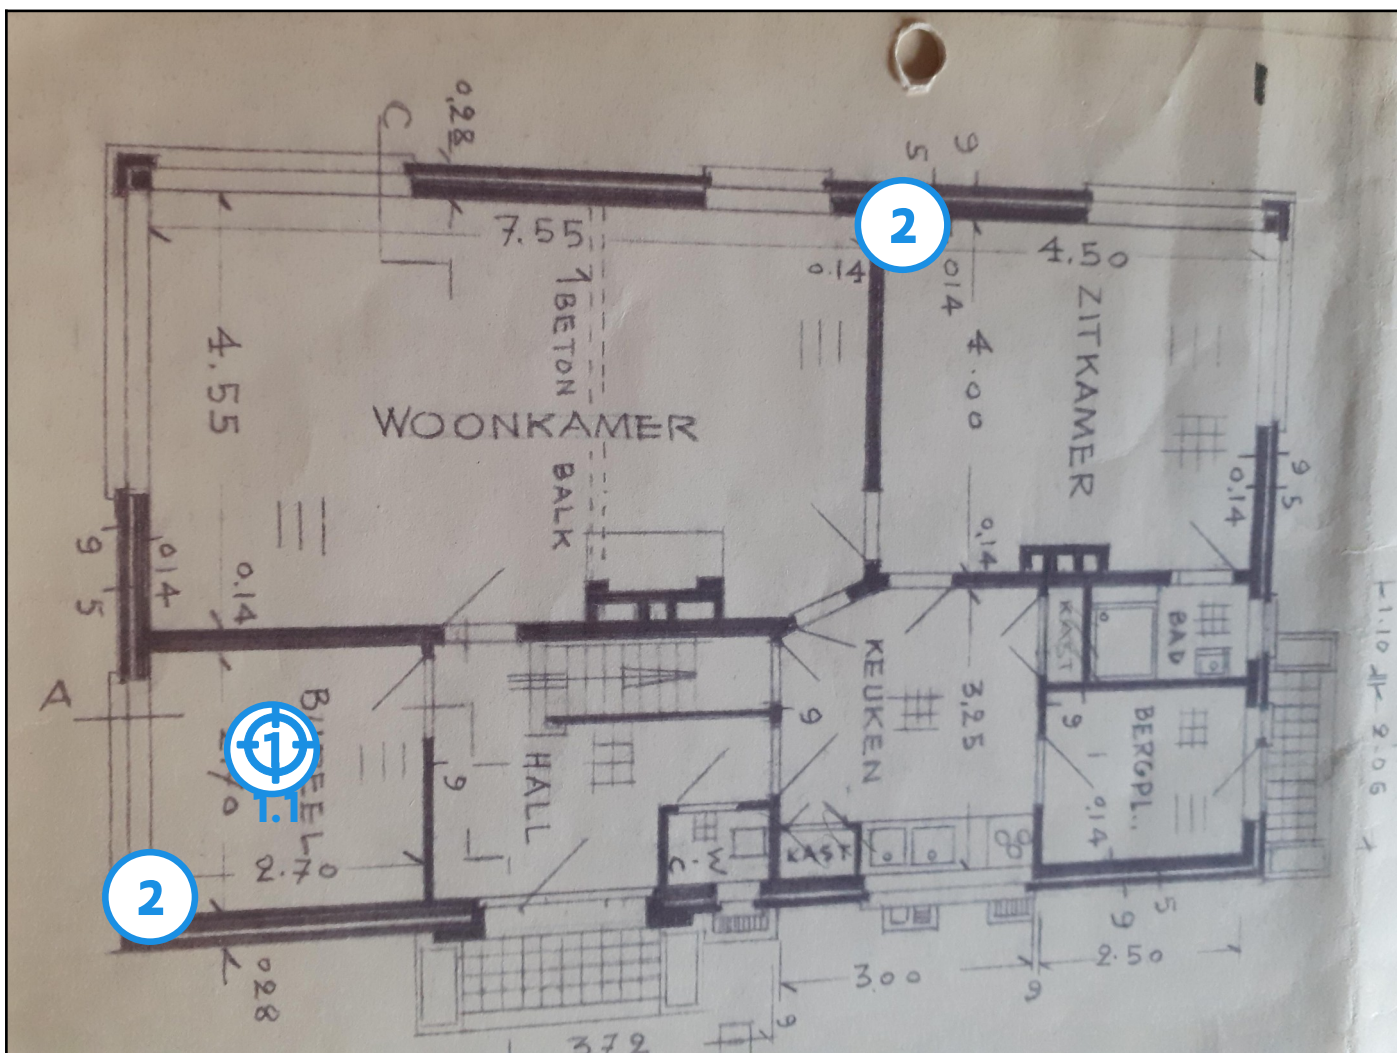
Plan 1.2: gelijkvloers

Beschrijving	Type	Actie
1. plafond bepleistering	Geen asbest	-
1.1 Code: m2	Mengmonster	-
2. muur bepleistering	Geen asbest	-

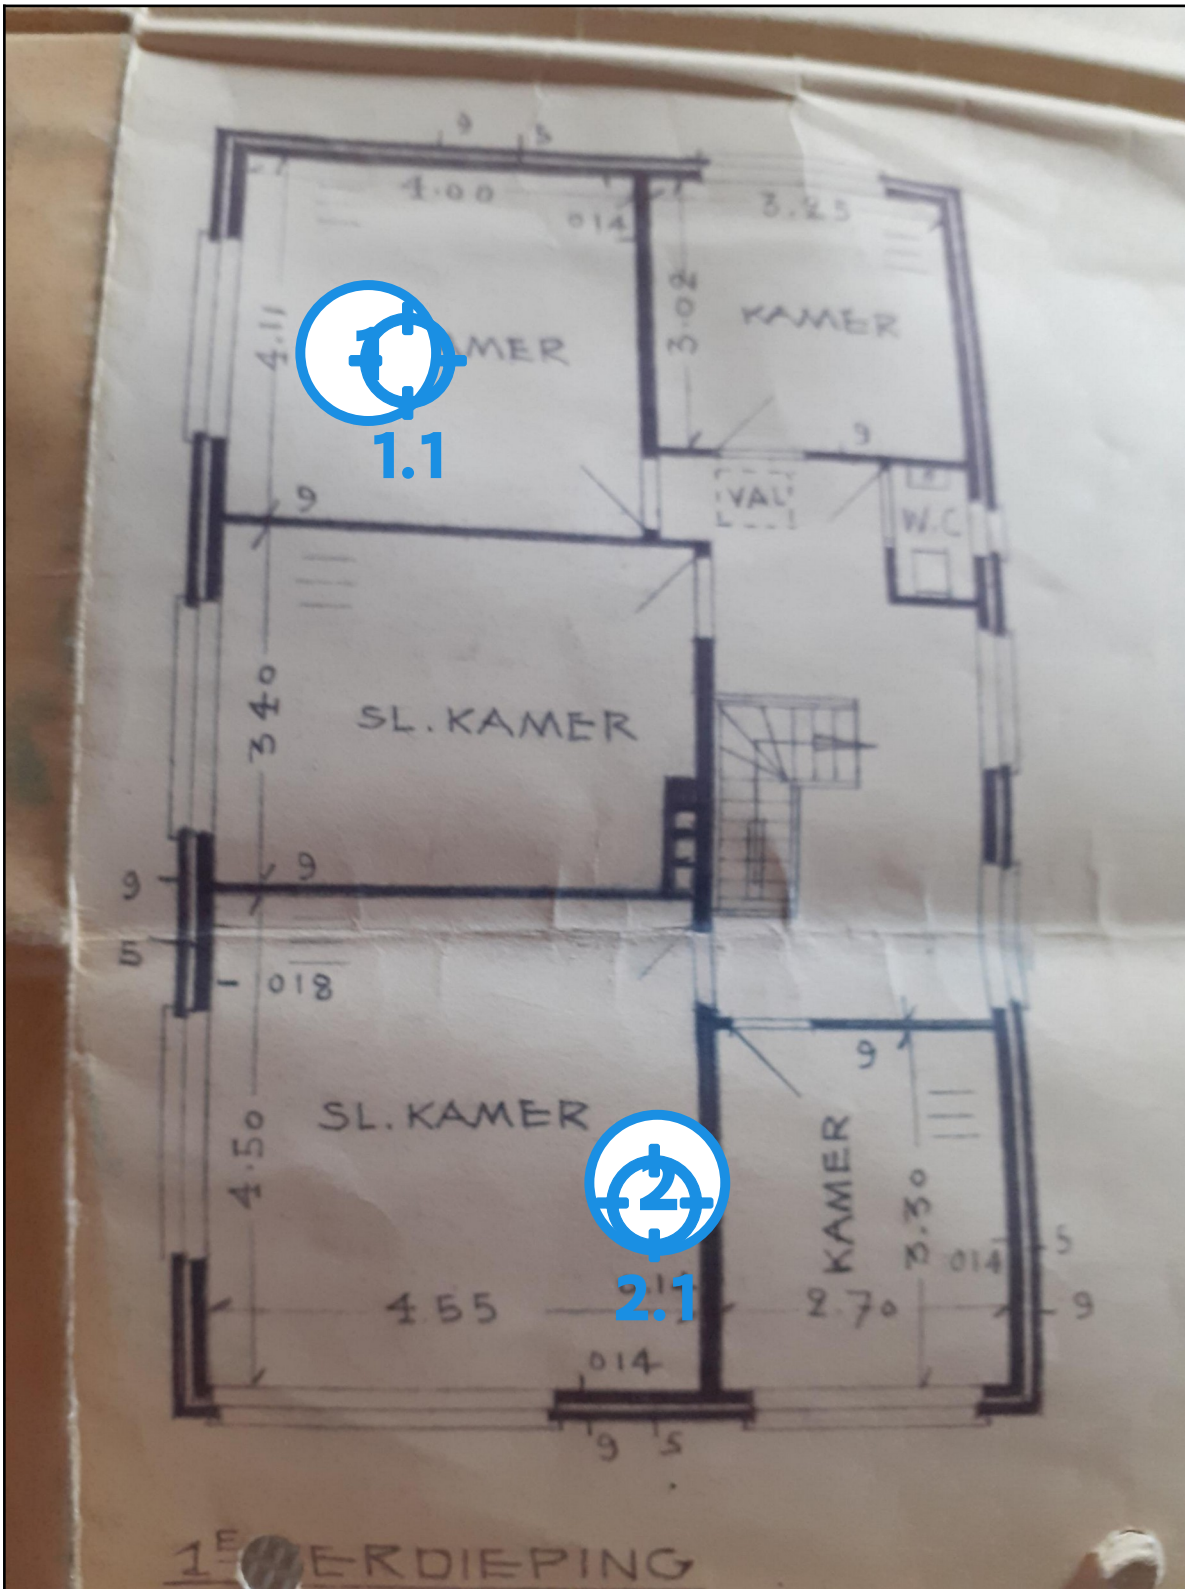
Plan 1.3: verdiep

1. plafond bepleistering	Geen asbest	-
1.1 Code: m2	Mengmonster	-
2. muur bepleistering	Geen asbest	-
2.1 Code: m1	Mengmonster	-

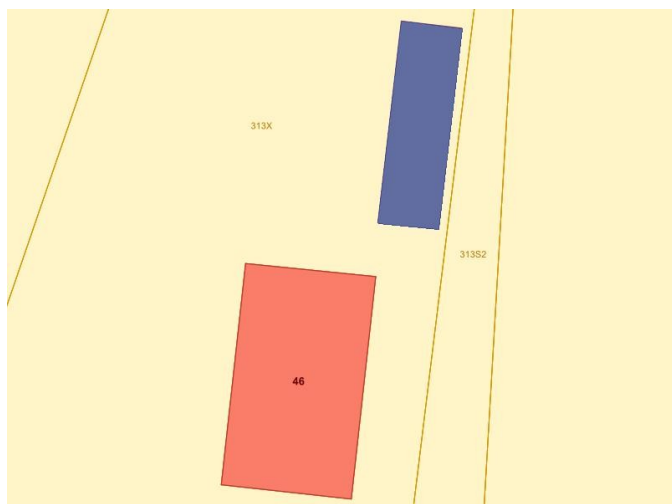
Zone 2: Bijgebouw

- 0 Asbestmaterialen
- 0 Beperkingen
- 0 Uitsluitingen
- 0 Roerende goederen
- 0 Puin, steenslag, (water)bodem
- 0 Adviezen
- 0 Geen asbest

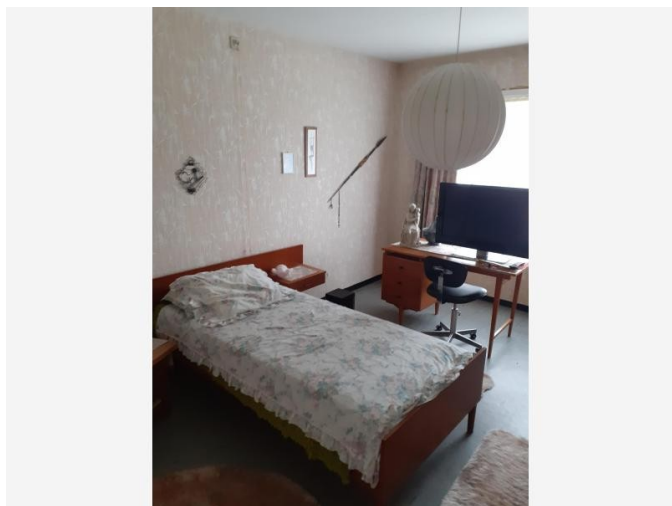
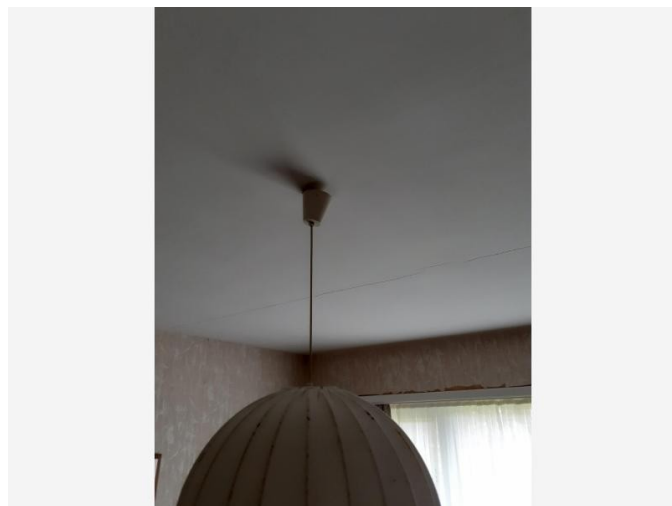
Fiche 1: plafond bepleistering

Geen asbest

Overzichtsfoto

Detailfoto

#	Type	Referentie	Resultaat
1.1	Mengmonster	m2	Geen asbest

Beschrijving	plafond bepleistering
Omgeving	Binnen
Primaire drager	Plafond

Bindmiddel van materiaal	Gips - kalk
Gebondenheid op basis van bindmiddel	Niet-hechtgebonden
Hoeveelheid (oppervlakte - dikte - aantal)	• 110,00 m ² - 0,02 cm - 1 stuk
Totaal volume	0,022 m ³
Identificatiemethode	Vaststelling met monstername
Destructieve handeling voor identificatie	Ja

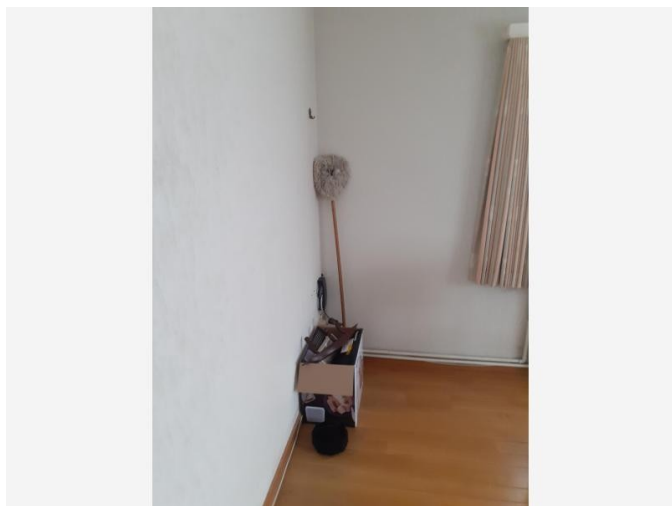
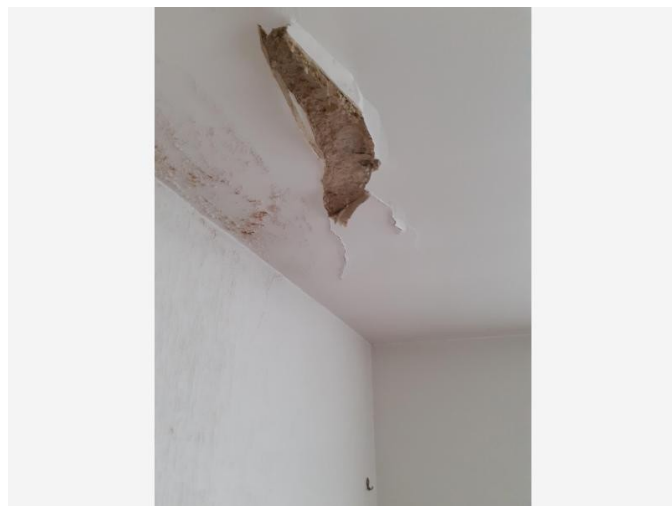
Fiche 2: muur bepleistering

Geen asbest

Overzichtsfoto

Detailfoto

#	Type	Referentie	Resultaat
2.1	Mengmonster	m1	Geen asbest

Beschrijving	muur bepleistering
Omgeving	Binnen
Primaire drager	Binnenwand

Bindmiddel van materiaal	Gips - kalk
Gebondenheid op basis van bindmiddel	Niet-hechtgebonden
Hoeveelheid (oppervlakte - dikte - aantal)	• 490,00 m ² - 0,02 cm - 1 stuk
Totaal volume	0,098 m ³
Identificatiemethode	Vaststelling met monstername
Destructieve handeling voor identificatie	Ja
