# Asbestinventarisatetest

Bisschoppenhoflaan 293/6, 2100 Antwerpen

Attestnummer : 20240131-000119.000

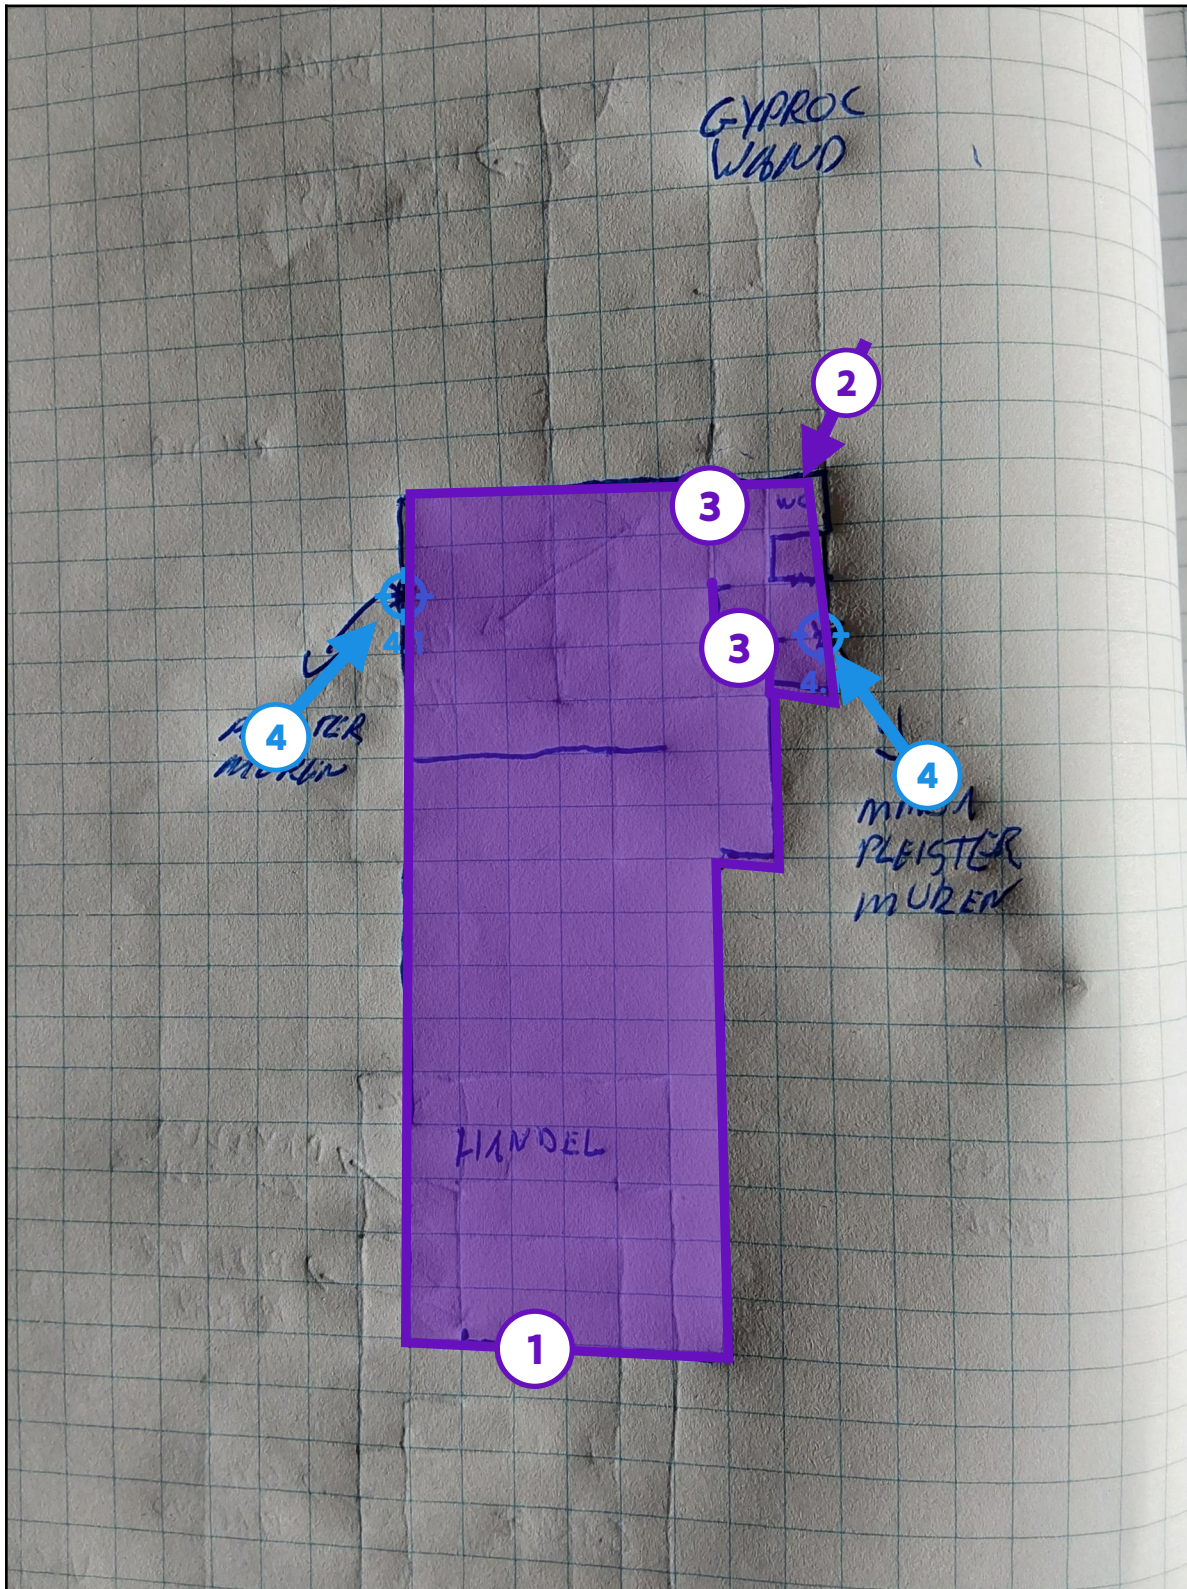
# Plan 1.1: Handel

1. Gyproc plafond	Advies	-
2. Doorvoerbuis	Advies	-
3. Gyproc wanden	Advies	-
4. Pleister muren	Geen asbest	-
4.1 Code: Mm01	Mengmonster	-

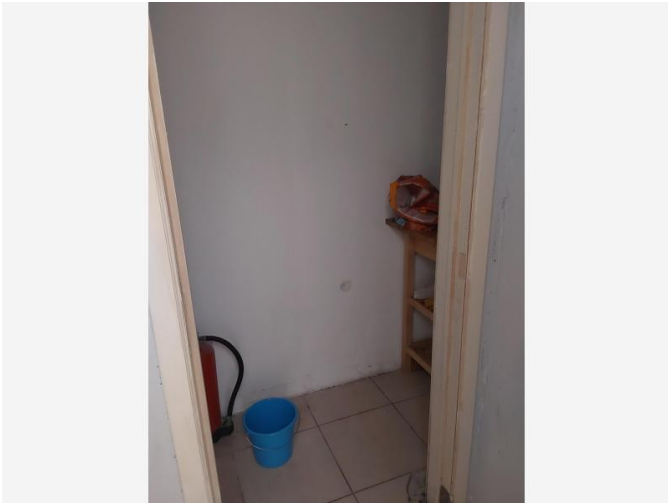
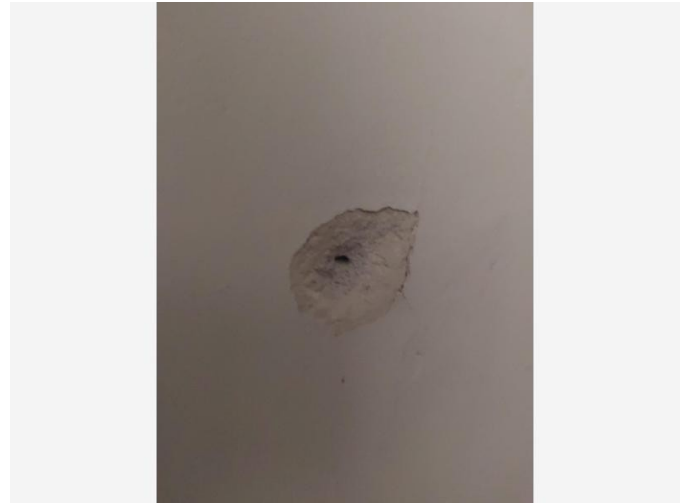
## Fiche 4: Pleister muren

Geen asbest

#	Type	Referentie	Resultaat
4.1	Mengmonster	Mm01	Geen asbest

Beschrijving	Pleister muren
Omgeving	Binnen
Primaire drager	Binnenwand
Bindmiddel van materiaal	Gips - kalk

<b>Gebondenheid op basis van bindmiddel</b>	Niet-hechtgebonden
<b>Hoeveelheid (oppervlakte - dikte - aantal)</b>	• 240,00 m <sup>2</sup> - 1,00 cm - 1 stuk
<b>Totaal volume</b>	2,40 m <sup>3</sup>
<b>Identificatiemethode</b>	Vaststelling met monstername
<b>Destructieve handeling voor identificatie</b>	Nee
