Asbestinventarisatetest

Staatsbaan 75, 3620 Lanaken
Gemeenschappelijke delen

Attestnummer : 20240705-000294.000

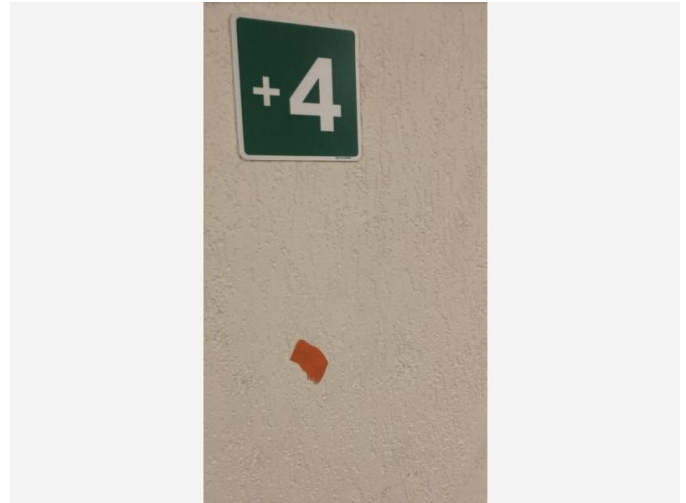
Fiche 2: Pleisterwerk traphal

Geen asbest

#	Type	Referentie	Resultaat
2.1	Mengmonster	331364	Geen asbest

Beschrijving	Pleisterwerk traphal
Omgeving	Binnen
Primaire drager	Binnenwand
Bindmiddel van materiaal	Gips - kalk
Gebondenheid op basis van bindmiddel	Niet-hechtgebonden
Hoeveelheid (oppervlakte - dikte - aantal)	• 290,00 m ² - 1,00 cm - 1 stuk
Totaal volume	2,90 m ³
Identificatiemethode	Vaststelling met monstername
Destructieve handeling voor identificatie	Nee
Opmerking	De hoeveelheid is louter een inschatting.
