Asbestinventarisatetest

Broederlijke-Weversplein 20, 9000 Gent

Attestnummer : 20241128-000247.001

Zone 1: studio met nummer 20

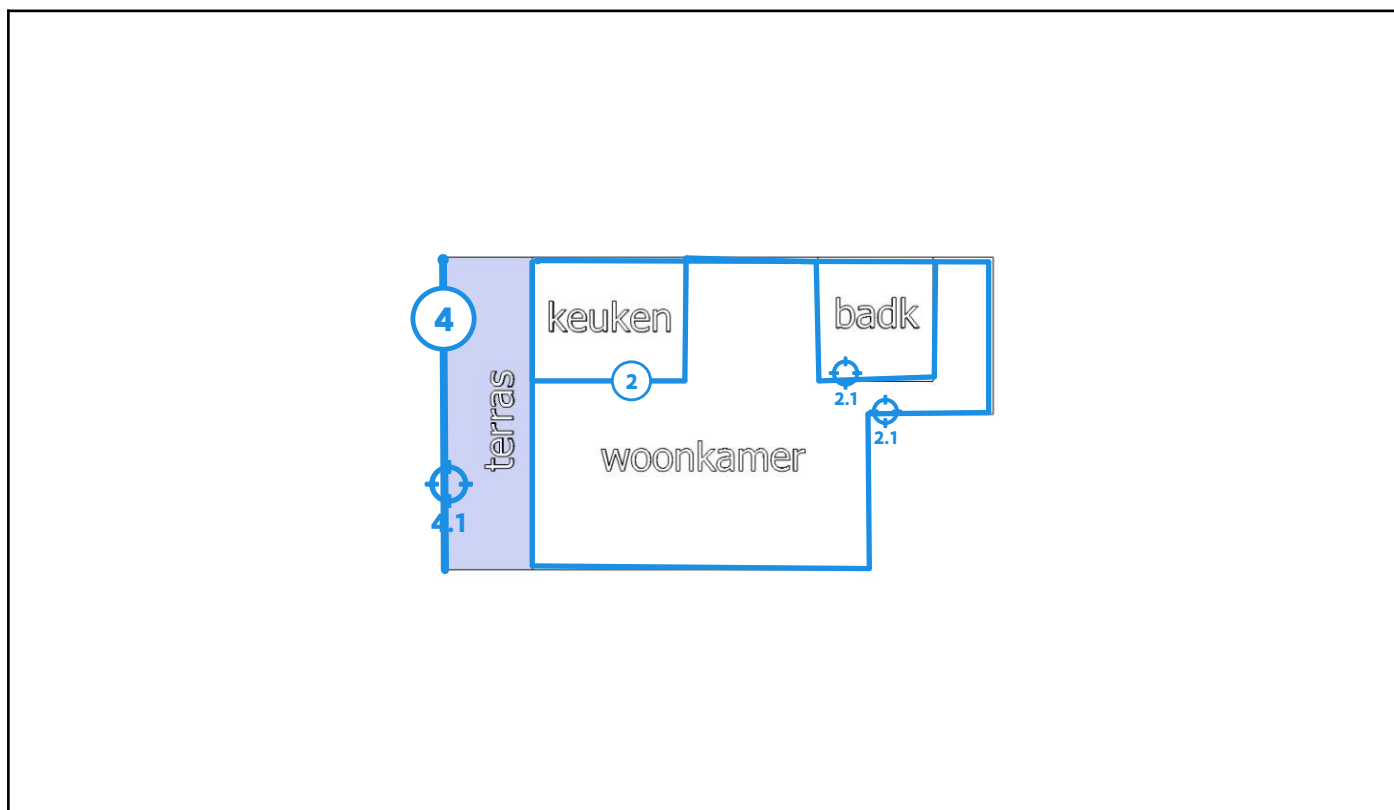
Plan 1.1: grondplan

Beschrijving	Type	Actie
2. muurpleister	Geen asbest	-
2.1 Code: 1	Mengmonster	-
4. terras: kit tussen metalen frame en glas	Geen asbest	-
4.1 Code: 3	Puntmonster	-

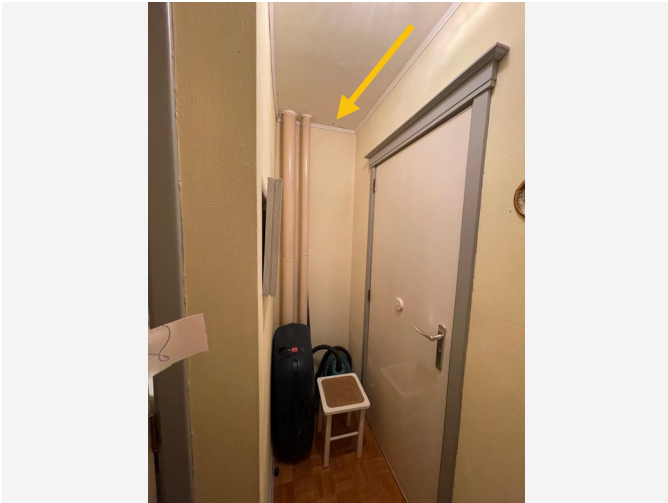
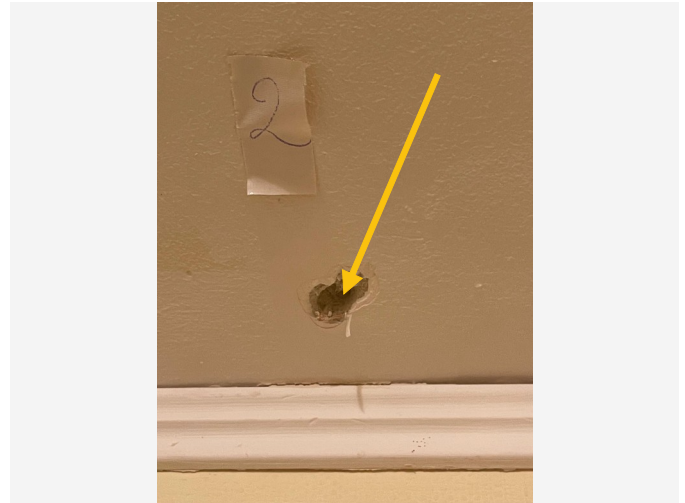
Fiche 3: plafondpleister

Overzichtsfoto

Detailfoto

Geen asbest

#	Type	Referentie	Resultaat
3.1	Mengmonster	2	Geen asbest

Beschrijving	plafondpleister
Omgeving	Binnen
Primaire drager	Plafond
Bindmiddel van materiaal	Gips - kalk
Gebondenheid op basis van bindmiddel	Niet-hechtgebonden
Hoeveelheid (oppervlakte - dikte - aantal)	• 30,00 m ² - 1,00 cm - 1 stuk
Totaal volume	0,30 m ³
Identificatiemethode	Vaststelling met monstername
Destructieve handeling voor identificatie	Nee
Opmerking	<p>Volgens het inspectieprotocol is een monstername van het pleisterwerk verplicht om dit te identificeren als niet-asbesthoudend.</p> <p>Locatie staalnames: individuele ruimte: inkom / natte ruimte: badkamer / stookplaats: NVT / traphal: NVT</p> <p>De vermelde oppervlaktes en volumes betreffen een beredeneerde schatting. Er worden geen rechten verleend aan deze oppervlaktes/volumes. De dikte is een schatting die voortvloeit uit de monsterplaatsen en is daarom niet altijd representatief.</p>

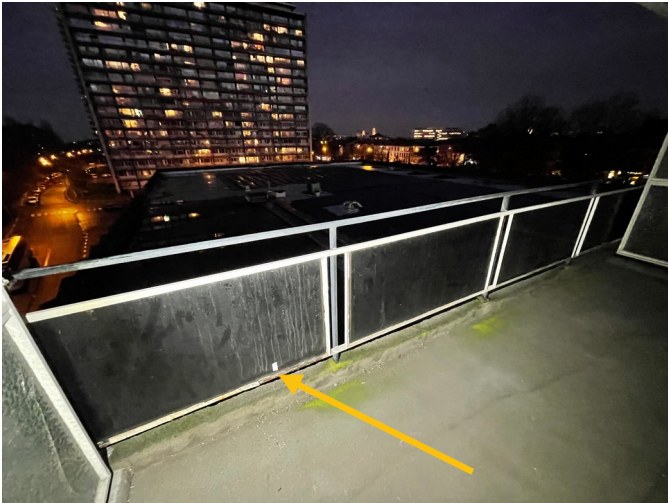
Fiche 4: terras: kit tussen metalen frame en glas

Overzichtsfoto

Detailfoto

Geen asbest

#	Type	Referentie	Resultaat
4.1	Puntmonster	3	Geen asbest

Beschrijving	terras: kit tussen metalen frame en glas
Omgeving	Buiten
Primaire drager	Balkons, loopbruggen,...
Bindmiddel van materiaal	Kitten, mastiek, pasta
Gebondenheid op basis van bindmiddel	Hecht
Hoeveelheid (gewicht - aantal)	<ul style="list-style-type: none">• 5,00 kg - 1 stuk
Totaal gewicht	5,00 kg
Identificatiemethode	Vaststelling met monstername
Destructieve handeling voor identificatie	Nee
Opmerking	De vermelde oppervlaktes, lengten, diktes, volumes en gewichten betreffen een beredeneerde schatting. Er worden geen rechten verleend aan deze oppervlaktes/afmetingen/diktes/volumes/gewichten.
