762-INSP

Inspectie verslag van een oude/bestaande huishoudelijke elektrische installatie

Straatnaam Heidestraat
Huisnummer 29
Busnummer
Postcode 9050
Gemeente Ghent
Land Belgium

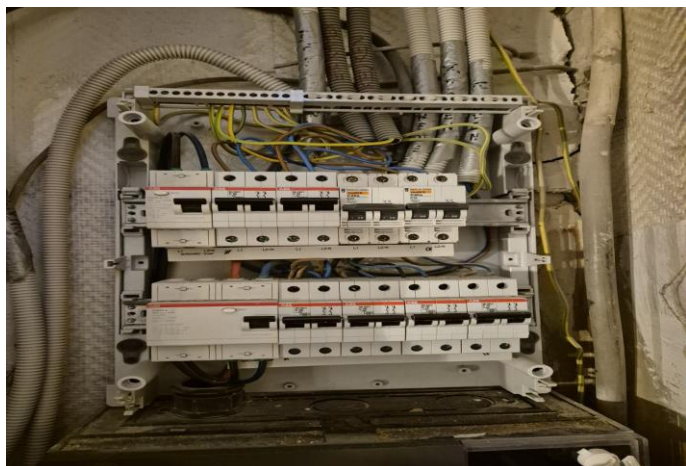
Afbeelding schakel- en verdeelbord

Verdeelbord: NotOk

15.02 De aanduiding van de stroombanen en/of apparatuur, aansluitklemmen, enz dient aangebracht of vervolledigd te worden. (Boek 1 Onderafdeling 3.1.3.1. en 3.1.3.3.A. en 5.1.6.1)
