# Asbestinventarisatetest

Kapiteinstraat 89, 9000 Gent

Attestnummer : 20231019-000368.000

Uitgegeven op : 19.10.2023

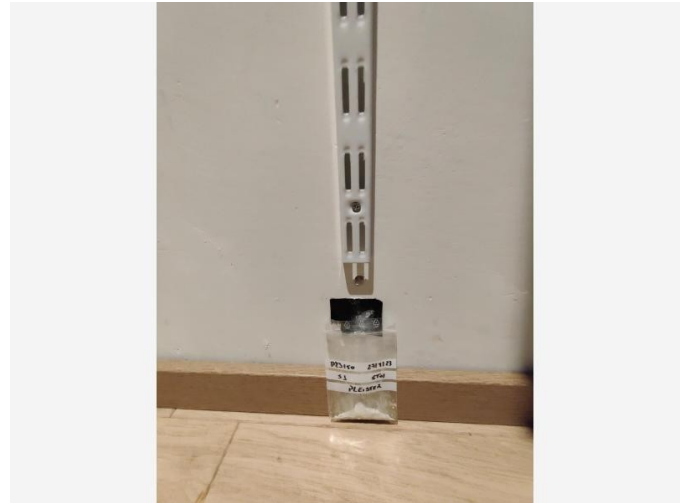
## Fiche 2: pleister

Geen asbest

Overzichtsfoto

Detailfoto

| # | Type | Referentie | Resultaat |
|---|---|---|---|
| 2.1 | Mengmonster | ST01 | Geen asbest |

| Beschrijving | pleister |
| Primaire drager | Binnenwand |

| <b>Bindmiddel van materiaal</b> | Gips - kalk |
| <b>Opmerking</b> | buitengevel met buur bureau en slaapkamer 2e verdieping dmv voorzetwand |
