Asbestinventarisatetest

René Van De Puttestraat 4, 9030 Gent

Attestnummer : 20240617-000461.000

Uitgegeven op : 17.06.2024

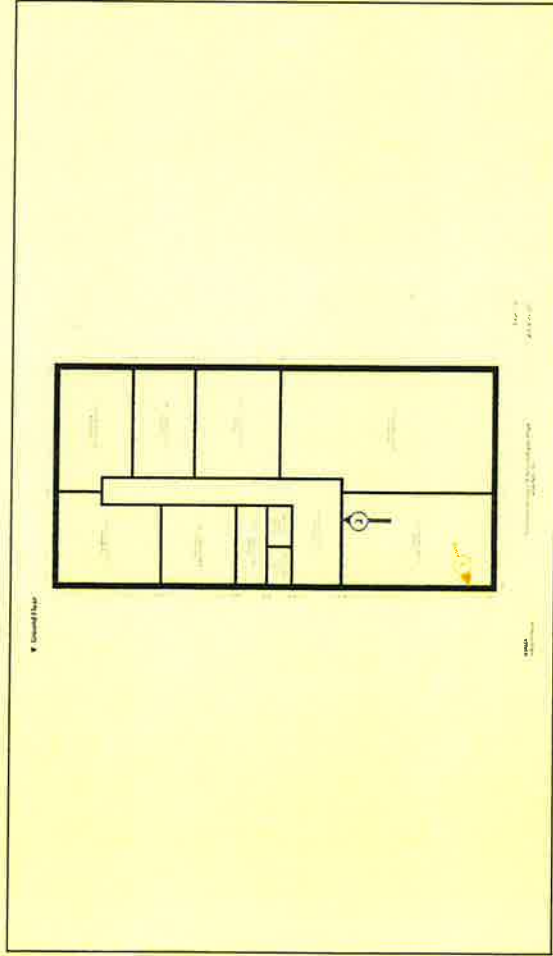
Plan 1.1: Grondplan +0

Beschrijving	Type	Actie
1. Bakeliet teller - Garage	Asbestmateriaal	Gevoelbaar
2. Verwarmingsketel (Gas / Mazout) (NA 2001)	Advies

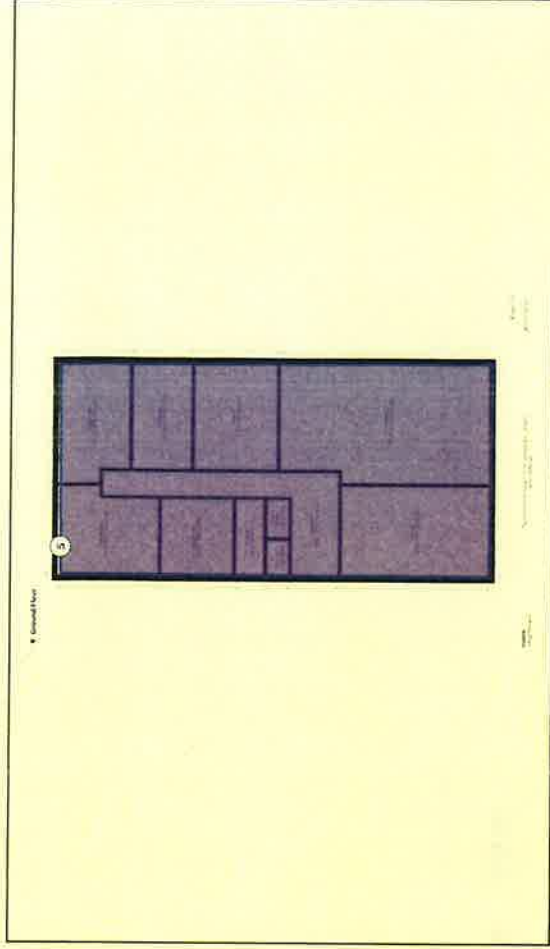
Plan 1.2: Grondplan +0

Beschrijving	Type	Actie
5. Verlaagde plafonds	Advies

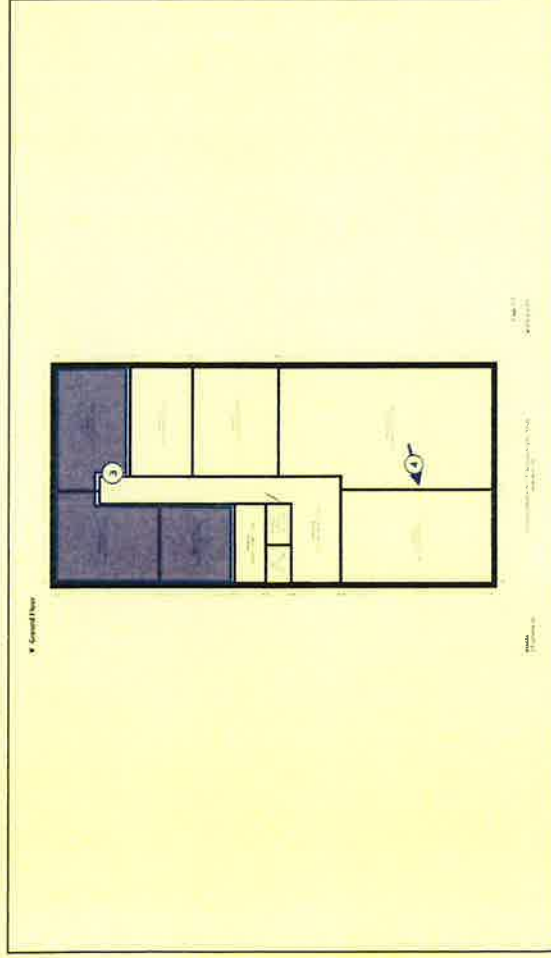
Plan 1.3: Grondplan +0

Beschrijving	Type	Actie
3. Vinylvloer - Slaapkamers	Advies	
4. Vernieuwde koord (Kachel)	Advies

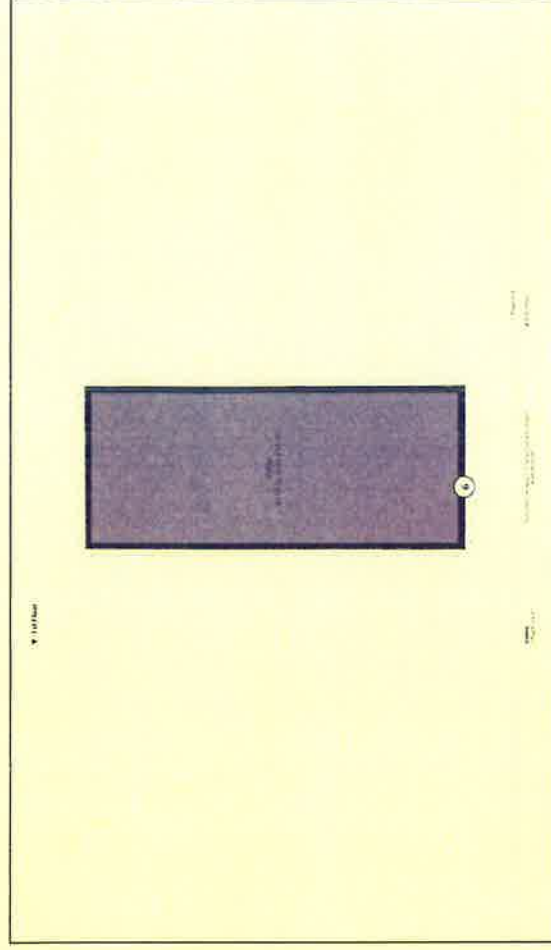
Plan 1.4: Grondplan +1

Beschrijving	Type	Actie
6. Onderdak - Niet verdacht	Advies

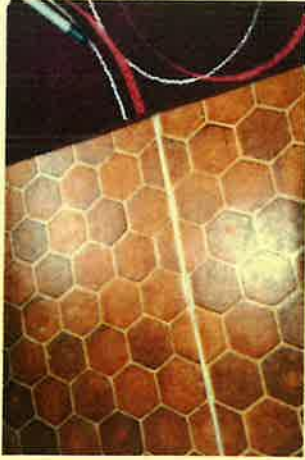
Fiche 3: Vinylvloer – Slaapkamers

Het vloerzeil/tapjt zelf is niet-asbestverdacht (lute onderlaag / flexibel met plastic onderlaag vloerzeil). Geen destructief onderzoek gepleegd naar eventuele verdachte onderliggende (lijm)lagen, daar tapijtvloeren/vloerzeilen intact waren op het bezoek (Conform opdracht). Als u oudere lijm of verdachte onderliggende lagen tegenkomt, laat dan eerst een staal uitvoeren alvorens eventuele werken verder te zetten.

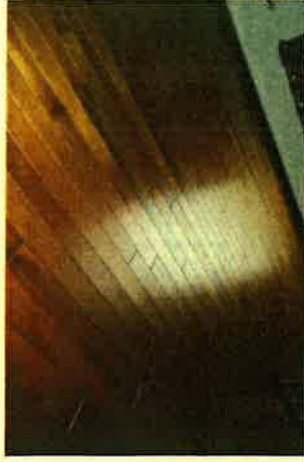
Fiche 5: Verlaagde plafonds

Het plafond in de volledige woning bestaat uit een verlaagd plafond. Er is geen pleisterwerk rechtstreeks aan de plafonds waar te nemen, zonder destructief onderzoek (We! planchetten/houtvezelplaten/gipskarton/ ...)

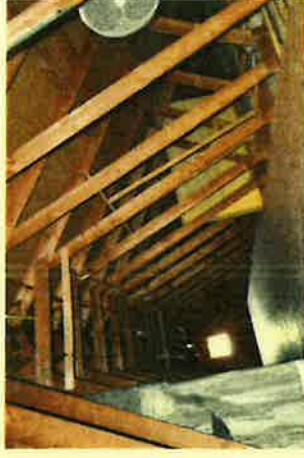
Fiche 6: Onderdak – Niet verdacht

Bij dit pand werd een niet-verdacht onderdak waargenomen (In isomo/kunststoffen folie/kunststoffen panelen/houtvezelplaten/ ...) zonder destructief onderzoek (Naar eventuele tussenliggende lagen).
