Asbestinventarisatetest

Marseillestraat 334, 9000 Gent

Attestnummer : 20240113-000027.000

Uitgegeven op : 13.01.2024

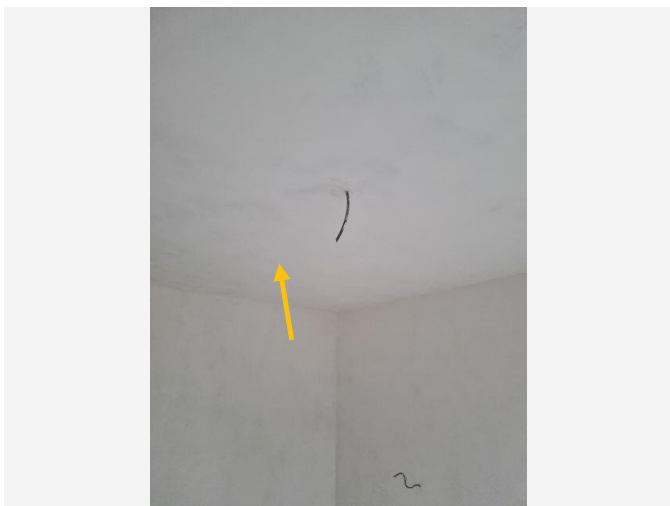
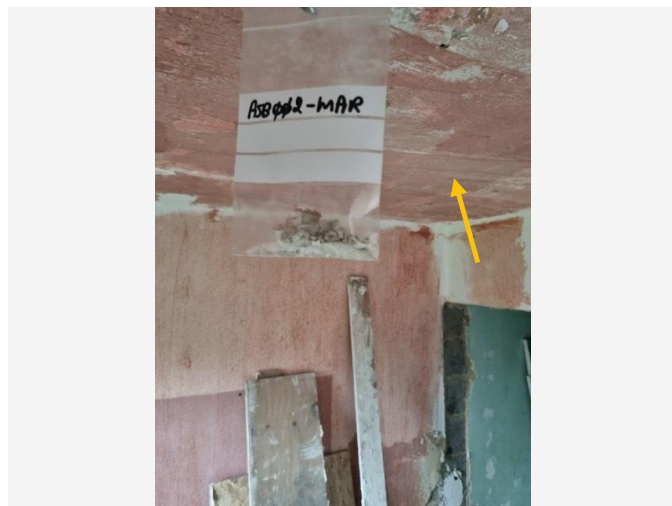
Fiche 2: pleisterwerk plafonds

Overzichtsfoto

Detailfoto

Geen asbest

#	Type	Referentie	Resultaat
2.1	Mengmonster	23-033346 - ASB002-MAR	Geen asbest

Beschrijving	pleisterwerk plafonds
Omgeving	Binnen
Primaire drager	Plafond
Bindmiddel van materiaal	Gips - kalk

Gebondenheid op basis van bindmiddel	Niet-hechtgebonden
Hoeveelheid (oppervlakte - dikte - aantal)	• 80,00 m ² - 1,50 cm - 1 stuk
Totaal volume	1,20 m ³
Identificatiemethode	Vaststelling met monstername
Destructieve handeling voor identificatie	Nee
Opmerking	De onderzochte toepassing betreft het originele pleisterwerk die werd overlaagd door een nieuwe pleisterlaag.

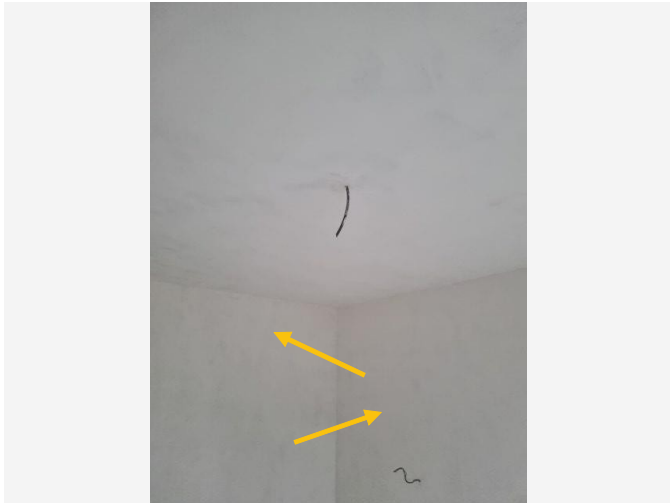
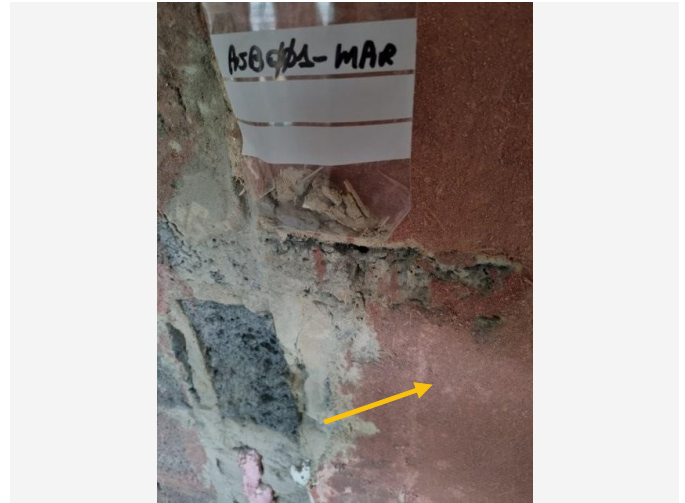
Fiche 3: pleisterwerk muren

Overzichtsfoto

Detailfoto

Geen asbest

#	Type	Referentie	Resultaat
3.1	Mengmonster	23-033345 - ASB001-MAR	Geen asbest

Beschrijving	pleisterwerk muren
Omgeving	Binnen
Primaire drager	Binnenwand
Bindmiddel van materiaal	Gips - kalk

Gebondenheid op basis van bindmiddel	Niet-hechtgebonden
Hoeveelheid (oppervlakte - dikte - aantal)	• 85,00 m ² - 1,75 cm - 1 stuk
Totaal volume	1,488 m ³
Identificatiemethode	Vaststelling met monstername
Destructieve handeling voor identificatie	Nee
Opmerking	De onderzochte toepassing betreft het originele pleisterwerk die werd overlaagd door een nieuwe pleisterlaag.
