Asbestinventarisatetest

Burgemeester Meirsonstraat 54, 9070 Destelbergen

Attestnummer : 20240122-000337.000

Uitgegeven op : 22.01.2024

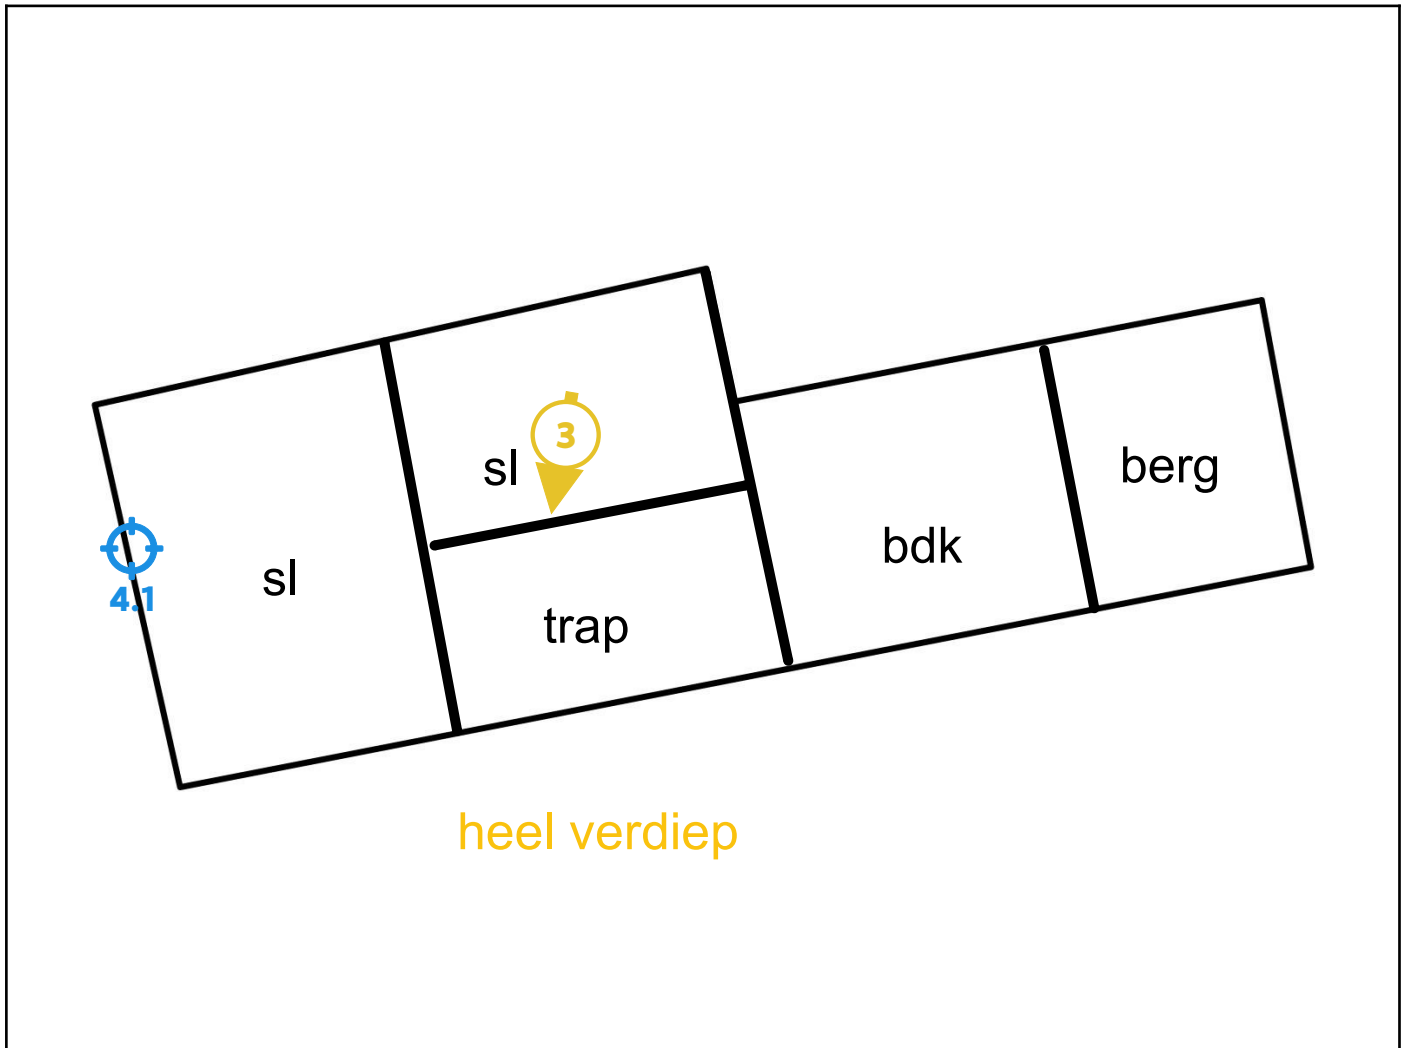
Plan 1.2: Hoofdgebouw plan 1e

Beschrijving	Type	Actie
3. Bakeliet schakelaar en stopcontact	Asbestmateriaal	Zorgvuldig beheren
4. pleisterwerk wanden	Geen asbest	-
4.1 Code: mm01	Mengmonster	-

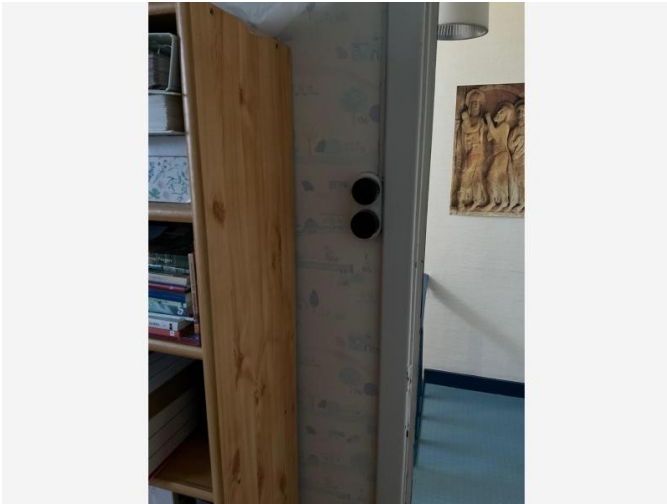
Eindbeoordeling materiaalrisico	Laag materiaalrisico en/of verlaagde kans op vezelvrijgave
---------------------------------	--

Gebondenheid	Categorie 1: hechtgebonden in oorsprong
Asbestsoort (vezeltype)	Crocidoliet aanwezig
Asbestconcentratie	Laag (< 50%)
Afschermingsgraad van het gehele materiaal	Geheel of deels (ook) vrij aan de binnenlucht
Toestand van het materiaal	Onbeschadigd, niet verweerd

Beschrijving	Bakeliet schakelaar en stopcontact
Omgeving	Binnen
Primaire drager	Communicatie en elektrische infrastructuur en uitrusting
Asbestmateriaal	Plaat, paneel, tablet - Type Bakeliet
Bindmiddel van asbestmateriaal	Kunststof of -hars
Gebondenheid op basis van bindmiddel	Hecht
Hoeveelheid (oppervlakte - dikte - aantal)	• 0,59 m ² - 0,30 cm - 1 stuk
Totaal volume	0,002 m ³
Eenvoudig bereikbaar	Ja
Bevestigingswijze	• Onbekend
Identificatiemethode	Vaststelling zonder monsternamen

Het asbestmateriaal valt onder de mijlpaal van 2040.

- Zorg voor een veilig beheer. Vermijd het beschadigen van het asbestmateriaal. Controleer de toestand jaarlijks op wijzigingen.

- Eenvoudige handelingen: mag via doe-het-zelf of door werknemer(s) met opleidingsattest eenvoudige handelingen
Bakeliet schakelaars en stopcontacten zijn eenvoudig los te schroeven en zo te verwijderen. Voorkom dat de toepassing gebroken wordt tijdens de verwijdering ervan. De toepassing in een daarvoor voorziene zak naar het containerpark brengen.
