# Asbestinventarisatetest

Acaciastraat 18, 9920 Lievegem

Attestnummer : 20221222-000117.000

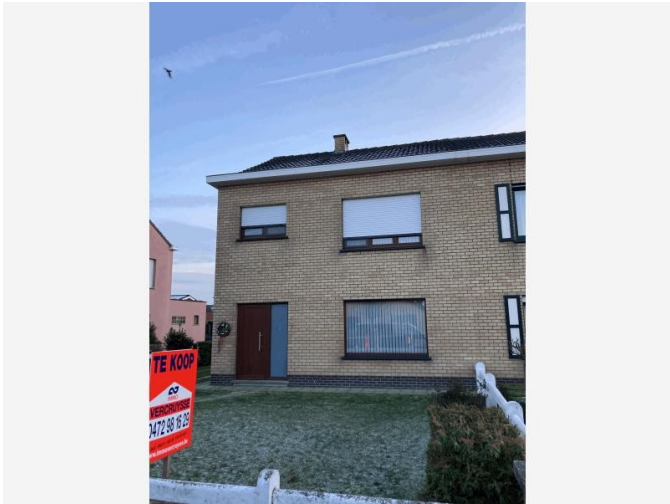
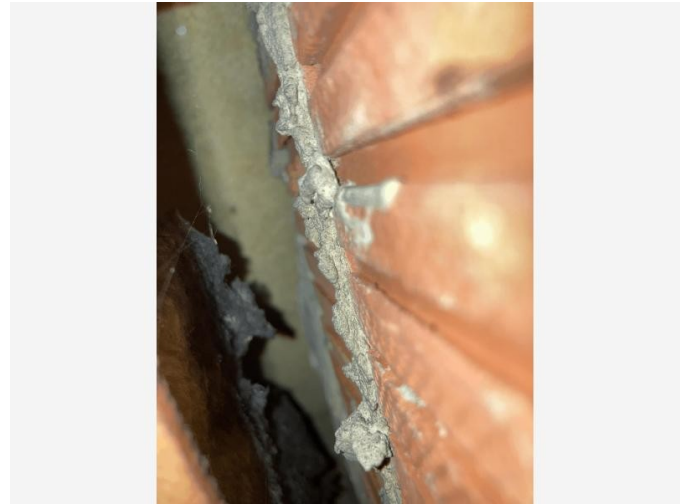
| Fiche 1: Onderdak..... | 14 |

Overzichtsfoto

Detailfoto

| Eindbeoordeling materiaalarisico | Laag materiaalarisico en/of verlaagde kans op vezelvrijgave |

| Gebondenheid | Categorie 1: hechtgebonden in oorsprong |
| Asbestsoort (vezeltype) | Alleen chrysotiel |
| Asbestconcentratie | Laag (< 50%) |
| Afschermingsgraad van het gehele materiaal | Geheel of deels (ook) vrij aan binnenluchtstromen |
| Toestand van het materiaal | Licht beschadigd, licht verweerd. Intact materiaal type Pical – asbestboard of categorie III 'gebondenheid' |

| Beschrijving | Onderdak |
| Asbestmateriaal | Plaat, paneel, tablet - Type Menuiserite |
| Hoeveelheid (oppervlakte - dikte - aantal) | • 70,00 m <sup>2</sup> - 0,30 cm - 1 stuk |

Het asbestmateriaal valt onder de mijlpaal van 2040.

Zorgvuldig beheren

- Zorg voor een veilig beheer en verwijder dit asbestmateriaal wanneer het bij werken eenvoudig bereikbaar wordt. Controleer de toestand jaarlijks op wijzigingen.

- Eenvoudige handelingen: enkel door erkend asbestverwijderaar. Voorschriften te volgen bij eventuele verwijdering.

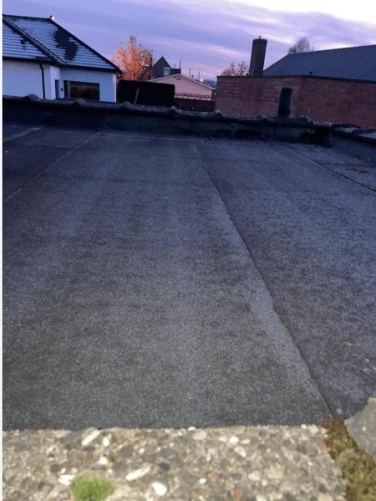
| Fiche 2: Plat dak garage en achterbouw..... | 17 |

Overzichtsfoto

Detailfoto

| Eindbeoordeling materiaalisico | Laag materiaalisico en/of verlaagde kans op vezelvrijgave |

| Gebondenheid | Categorie 1: hechtgebonden in oorsprong |
| Asbestsoort (vezeltype) | Crocidoliet aanwezig |
| Asbestconcentratie | Laag (< 50%) |
| Afschermingsgraad van het gehele materiaal | Geheel of deels vrij van de buitenlucht |
| Toestand van het materiaal | Licht beschadigd, licht verweerd. Intact materiaal type Pical – asbestboard of categorie III 'gebondenheid' |

| Beschrijving | Plat dak garage en achterbouw |
| Asbestmateriaal | Dak- en gevelbekleding - Roofing |
| Hoeveelheid (oppervlakte - aantal) | • 31,00 m <sup>2</sup> - 1 stuk |

Het asbestmateriaal valt onder de mijlpaal van 2040.

Zorgvuldig beheren

- Zorg voor een veilig beheer. Vermijd het beschadigen van het asbestmateriaal. Controleer de toestand jaarlijks op wijzigingen.
- Hemelwater dat afspoelt van asbestcement daken of gevels kan asbestdeeltjes bevatten. Gebruik het enkel voor gesloten circuits (bv. spoelen toiletten). Reinig na het vervangen van het dak of de gevel de dakgoten en regenwaterput of -ton om asbesthoudend sediment of slib te verwijderen

- Eenvoudige handelingen: enkel door erkend asbestverwijderaar  
Voorschriften te volgen bij eventuele verwijdering .
