Asbestinventarisatetest

Diestersteenweg 99/0101, 3510 Hasselt

Attestnummer : **20240719-000143.000**

Zone 1: Hoofdgebouw

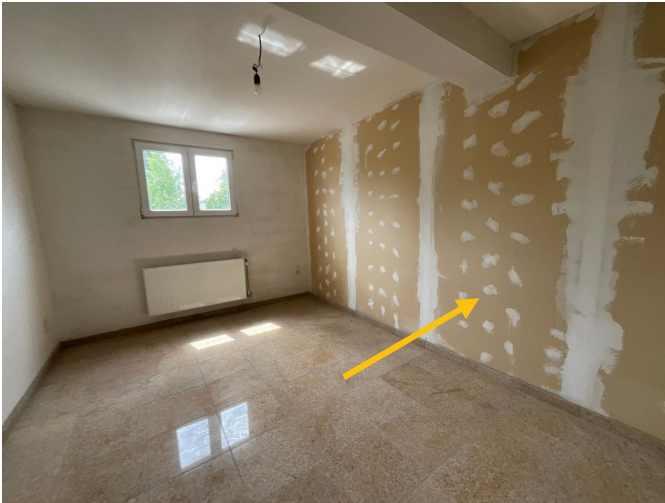
Vrije foto

Enkele muren werden afgewerkt met niet-asbestverdachte voorzetpanelen die inspectie van de bedekte structuur (opbouw, pleisterwerk) verhinderen.

Identificatiemethode	Redelijk vermoeden
Primaire drager	Plafond

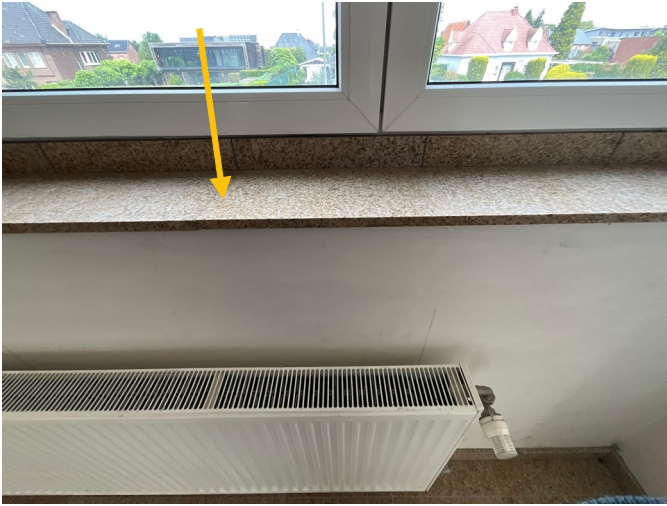
Vrije foto

De venstertabletten bestaan uit natuursteen.

Identificatiemethode	Vaststelling & expertise (niet-asbestverdacht)
----------------------	--

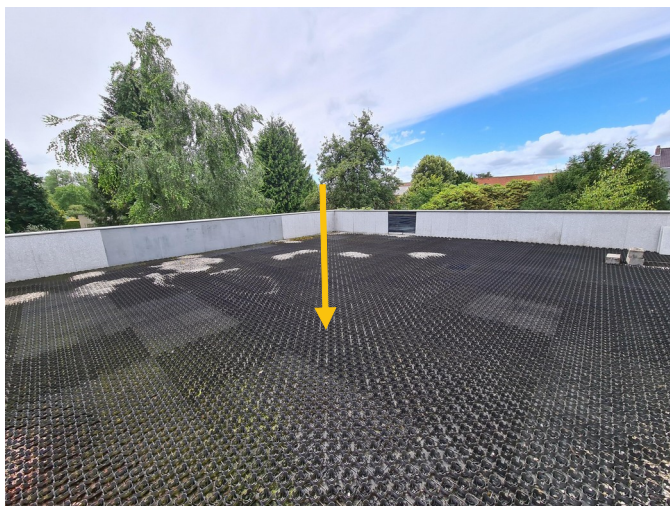
Vrije foto

Het plat dak bestaat uit noppen met daaronder epdm (geen asbest).

Identificatiemethode	Vaststelling & expertise (niet-asbestverdacht)
----------------------	--

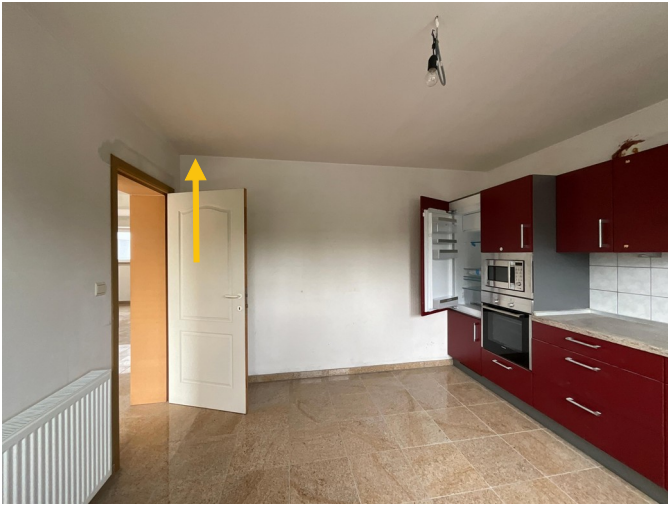
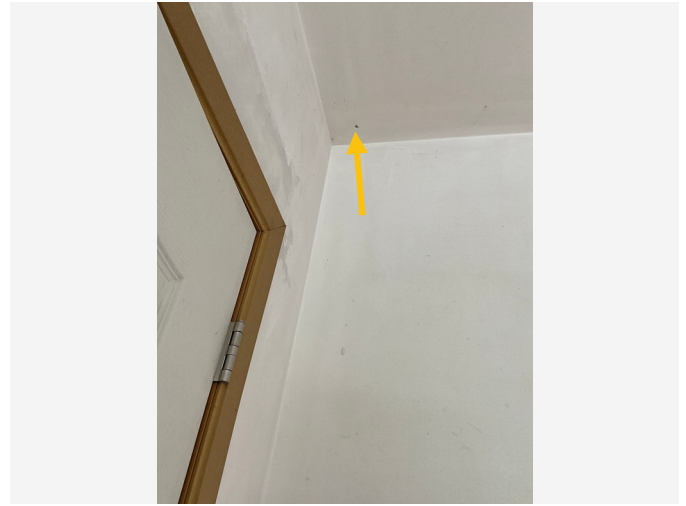
Fiche 6: Pleisterwerk plafonds

Geen asbest

#	Type	Referentie	Resultaat
6.1	Mengmonster	MM02	Geen asbest

Beschrijving	Pleisterwerk plafonds
Omgeving	Binnen
Primaire drager	Plafond
Bindmiddel van materiaal	Gips - kalk
Gebondenheid op basis van bindmiddel	Niet-hechtgebonden
Hoeveelheid (oppervlakte - dikte - aantal)	• 100,00 m ² - 1,00 cm - 1 stuk
Totaal volume	1,00 m ³
Identificatiemethode	Vaststelling met monstername
Destructieve handeling voor identificatie	Nee
Opmerking	De hoeveelheid is een schatting en kan afwijken van de werkelijke toestand. Waar mogelijk, wordt staalname uitgevoerd conform het inspectieprotocol: in een droge ruimte zoals een slaapkamer, in een natte ruimte zoals een keuken of badkamer, in een (inkom)hal en in een stookruimte.

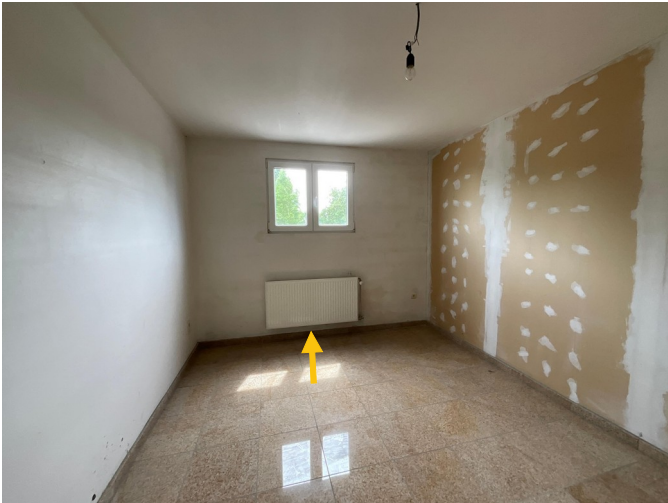
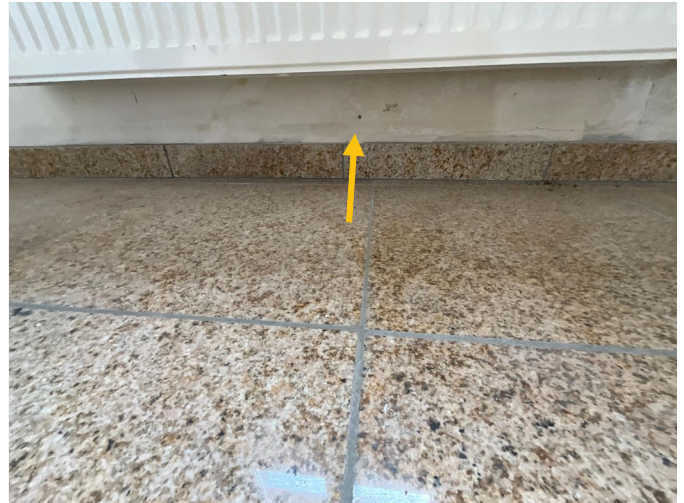
Fiche 7: Pleisterwerk wanden

Geen asbest

#	Type	Referentie	Resultaat
7.1	Mengmonster	MM01	Geen asbest

Beschrijving	Pleisterwerk wanden
Omgeving	Binnen
Primaire drager	Binnenwand
Bindmiddel van materiaal	Gips - kalk
Gebondenheid op basis van bindmiddel	Niet-hechtgebonden
Hoeveelheid (oppervlakte - dikte - aantal)	• 200,00 m ² - 1,00 cm - 1 stuk
Totaal volume	2,00 m ³
Identificatiemethode	Vaststelling met monstername
Destructieve handeling voor identificatie	Nee
Opmerking	De hoeveelheid is een schatting en kan afwijken van de werkelijke toestand. Waar mogelijk, wordt staalname uitgevoerd conform het inspectieprotocol: in een droge ruimte zoals een slaapkamer, in een natte ruimte zoals een keuken of badkamer, in een (inkom)hal en in een stookruimte.
