Elektrische installaties op laagspanning en op zeer lage spanning (Boek 1 - KB 8/09/2019) - Algemene Directie Energie

📍 Plaats van de inspectie: Pollareveld 68, 1861 Meise

📄 Inspectietype: Periodieke Inspectie (6.5)

BESLUIT: NIET CONFORM

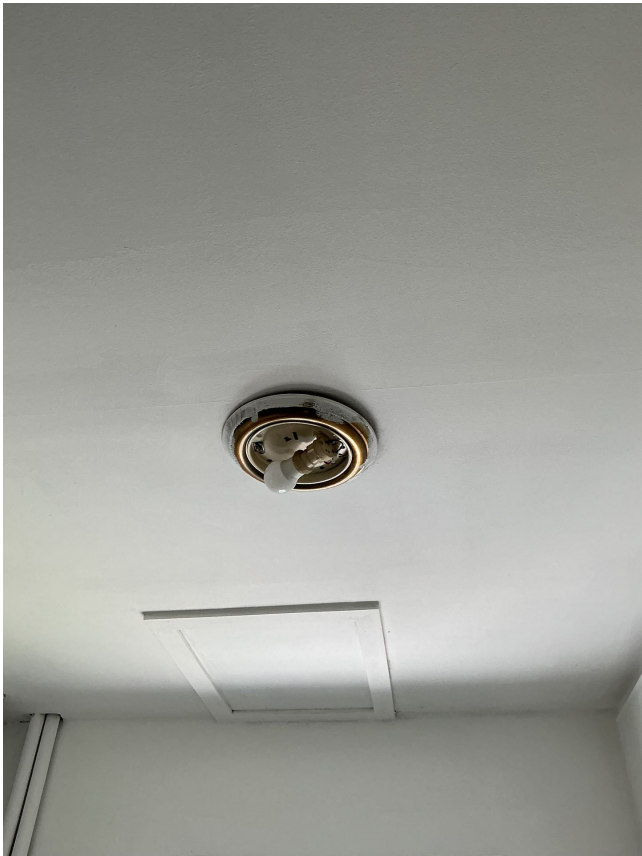
Label	Foto
Infractie

A photograph of a ceiling in a room. In the center, there is a circular recessed light fixture with a white bulb that is not fully seated, appearing loose. Below this fixture, there is a rectangular recessed light fixture. The ceiling is white, and the walls are also white. The photo is taken from a low angle looking up at the ceiling.

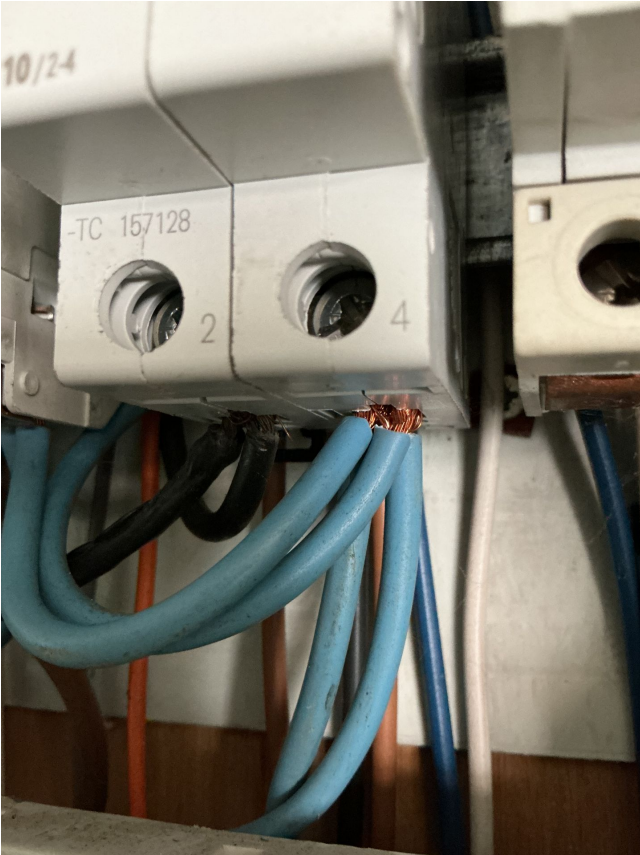
Label	Foto
Infractie

<p>The photograph shows a close-up of a white electrical terminal block. The block has two terminals labeled '2' and '4'. The terminal labeled '2' has a blue cable connected to it. The terminal labeled '4' has a blue cable connected to it. There is also a black cable connected to the terminal labeled '2'. The terminal block is mounted on a metal surface. The text '-TC 157128' is visible on the terminal block. The text '10/24' is visible on the top of the terminal block. The background shows other electrical components and cables.</p>
