# Asbestinventarisatetest

Sint-Kristoffelstraat 1, 8650 Houthulst

Attestnummer : 20251216-000448.000

# Zone 1: Garage

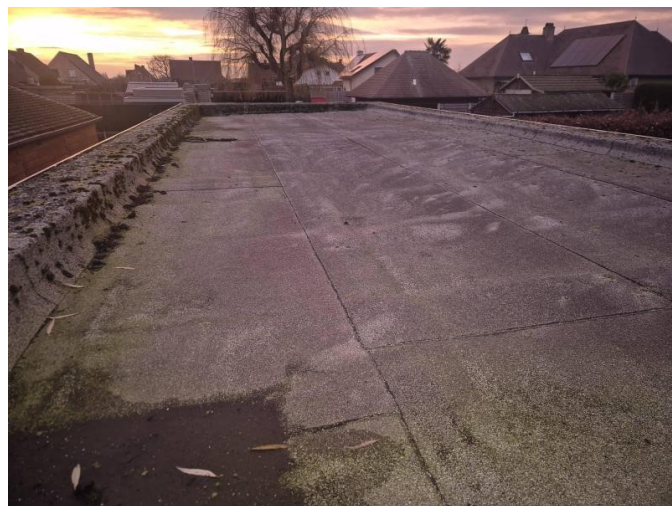
# Fiche 1: Roofing plat dak

Geen asbest

Overzichtsfoto

Detailfoto

#	Type	Referentie	Resultaat
1.1	Puntmonster	1.1	Geen asbest

<b>Beschrijving</b>	Roofing plat dak
<b>Omgeving</b>	Buiten
<b>Primaire drager</b>	Plat dak
<b>Bindmiddel van materiaal</b>	Bitumen (roofing, teer, asfalt)
<b>Gebondenheid op basis van bindmiddel</b>	Hecht
<b>Hoeveelheid (oppervlakte - aantal)</b>	• 40,00 m <sup>2</sup> - 1 stuk
<b>Totale oppervlakte</b>	40,00 m <sup>2</sup>
<b>Identificatiemethode</b>	Een monstername door de asbestdeskundige met laboanalyse door een asbestlabo.
<b>Destructieve handeling voor identificatie</b>	Nee

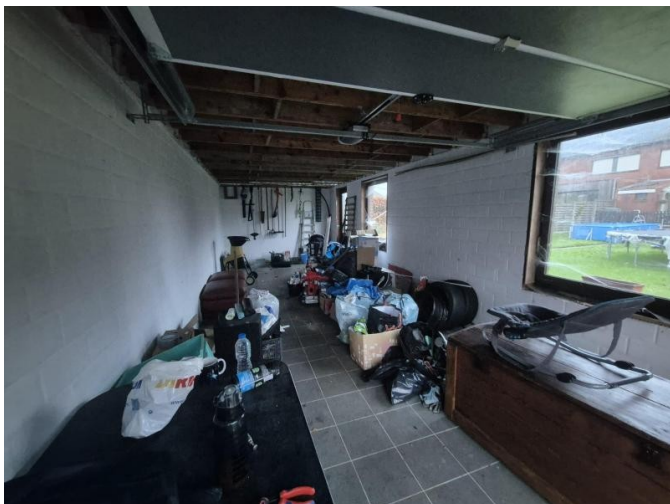
## Fiche 3: Geen pleisterwerken

Beschrijving	Notitie	Terug te vinden op plannen
Fiche 2: Geen leidingisolatie	-	-
Fiche 3: Geen pleisterwerken	De binnenmuren (snelbouwers) werden geschilderd.	Plan 1.1: Garage glv
Fiche 4: Geen liftinfrastructuur	-	-
Fiche 5: Geen rookgaskanalen	-	-
Fiche 6: Geen stookketel aanwezig	-	-
Fiche 7: Geen asbestverdachte mastieken	-	Plan 1.1: Garage glv
Fiche 8: Geen onderdak aanwezig	-	-

*Situeringfoto*

*Detailfoto*
