Asbestinventarisatetest

Kortewinkel 2, 8000 Brugge

Attestnummer : 20230130-000053.000

Asbestveilig

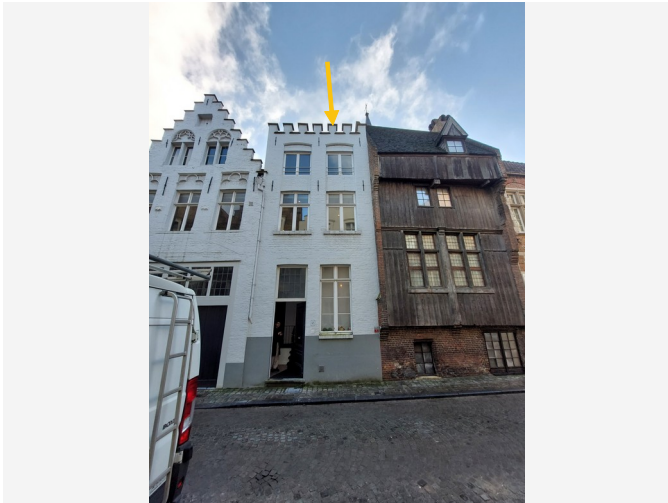
Situeringsfoto

Tijdelijke beperking

Reden: Het te onderzoeken materiaal situeert zich hoger dan 3,50 m te rekenen vanaf een veilige ondergrond

Uitleg van de asbestdeskundige: Het dak is niet te inspecteren en waarneembaar ook niet via de voorkant van de straat

We hebben bewijzen dat alles vernieuwd is maar kunnen dit niet controleren

(Asbest)materiaal	Plaat, paneel, tablet - Type Menuiserie
Karakterisatie	Asbest (verdacht)
Primaire drager	Schuin dak

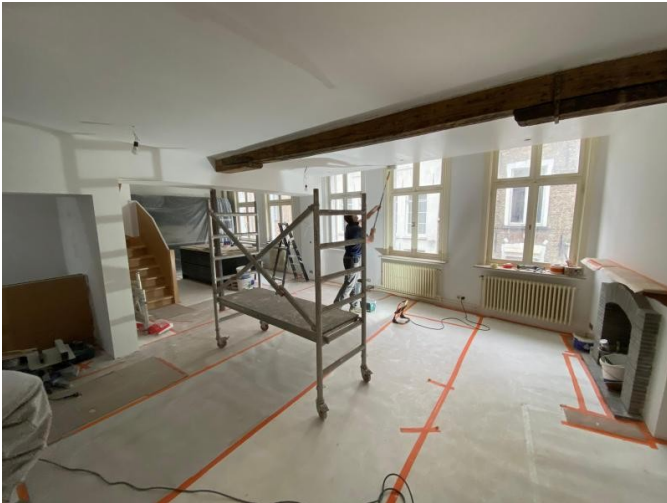
Situeringsfoto

Uitgesloten van inspectie

Bouwjaar: 2019

Constructies gebouwd vanaf 2001 moeten niet onderzocht worden
