# Asbestinventarisatetest

Beenhouwersstraat 80, 8000 Brugge

Attestnummer : 20251016-000228.000

# Zone 1: Hoofdgebouw

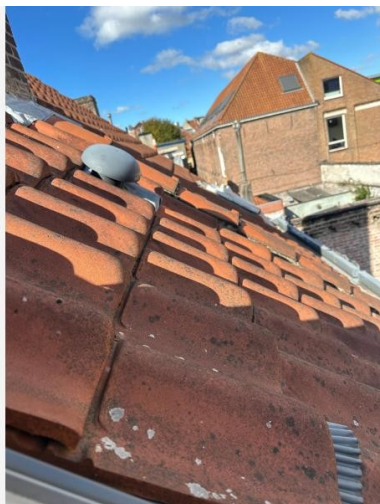
Overzichtsfoto

Detailfoto

Eindbeoordeling materiaalrisico	Laag materiaalrisico en/of verlaagde kans op vezelvrijgave
---------------------------------	--

Gebondenheid	Categorie 1: hechtgebonden in oorsprong
Asbestsoort (vezeltype)	Crocidoliet aanwezig
Asbestconcentratie	Laag (< 50%)
Afschermingsgraad van het gehele materiaal	Geheel of deels vrij aan de buitenlucht
Toestand van het materiaal	Licht beschadigd, licht verweerd. Intact calciumsilicaatmateriaal of categorie III 'gebondenheid'

Beschrijving	Onderdak type Menuiserite
Omgeving	Grenst aan binnen- en buitenlucht
Primaire drager	Schuin dak
Asbestmateriaal	Plaat, paneel, tablet - Type Menuiserite
Bindmiddel van asbestmateriaal	Cement
Gebondenheid op basis van bindmiddel	Hecht
Hoeveelheid (oppervlakte - dikte - aantal)	<ul style="list-style-type: none"><li>• 65,00 m<sup>2</sup> - 2,00 cm - 1 stuk</li></ul>
Totaal volume	1,30 m <sup>3</sup>
Eenvoudig bereikbaar	Nee <ul style="list-style-type: none"><li>• Het asbestmateriaal is bedekt (uitgezonderd laag verf, coating, behang, kunststof, textiel) en het wegnemen van het bedekkende materiaal kan niet zonder het bedekkende materiaal te beschadigen.</li></ul>
Bevestigingswijze	<ul style="list-style-type: none"><li>• Geklemd</li><li>• Genageld, geniet</li></ul>
Identificatiemethode	Vaststelling zonder monsternamen
Destructieve handeling voor identificatie	Nee
Opmerking	De hoeveelheid is een zo nauwkeurig mogelijke opmeting. Hieraan kunnen evenwel geen rechten worden ontleend.

Het asbestmateriaal valt onder de mijlpaal van 2040.

- Zorg voor een veilig beheer. Vermijd het beschadigen van het asbestmateriaal. Controleer de toestand jaarlijks op wijzigingen.
- Voer bijkomende staalname(s) uit.

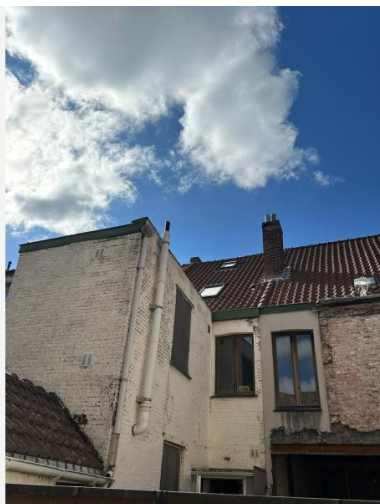
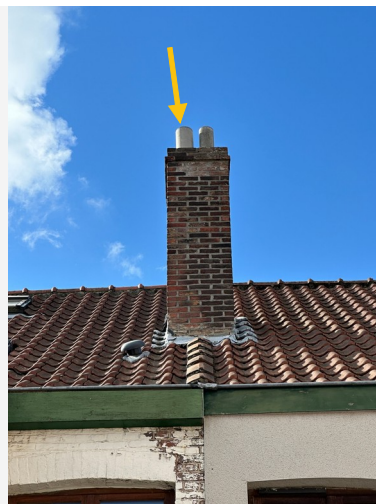
Overzichtsfoto

Detailfoto

Eindbeoordeling materiaalrisico	Laag materiaalrisico en/of verlaagde kans op vezelvrijgave
---------------------------------	--

Gebondenheid	Categorie 1: hechtgebonden in oorsprong
Asbestsoort (vezeltype)	Crocidoliet aanwezig
Asbestconcentratie	Laag (< 50%)
Afschermingsgraad van het gehele materiaal	Geheel of deels vrij aan de buitenlucht
Toestand van het materiaal	Licht beschadigd, licht verweerd. Intact calciumsilicaatmateriaal of categorie III 'gebondenheid'

Beschrijving	rookgasafvoerbuis
Omgeving	Binnen
Primaire drager	HVAC infrastructuur en uitrusting
Asbestmateriaal	Rookgaskanaal
Bindmiddel van asbestmateriaal	Cement
Gebondenheid op basis van bindmiddel	Hecht
Hoeveelheid (lengte - omtrek - dikte - aantal)	<ul style="list-style-type: none"><li>• 4,00 m - 20,00 cm - 2,00 cm - 1 stuk</li></ul>
Totaal volume	0,016 m <sup>3</sup>
Eenvoudig bereikbaar	Ja
Bevestigingswijze	<ul style="list-style-type: none"><li>• Geklemd</li></ul>
Identificatiemethode	Vaststelling zonder monsternamen
Destructieve handeling voor identificatie	Nee
Opmerking	De precieze lengte is onbekend.

Het asbestmateriaal valt onder de mijlpaal van 2040.

- Zorg voor een veilig beheer. Vermijd het beschadigen van het asbestmateriaal. Controleer de toestand jaarlijks op wijzigingen.
- Voer bijkomende staalname(s) uit.
