Asbestinventarisatetest

Peperstraat 10, 9506 Geraardsbergen

Attestnummer : 20260316-000419.000

Uitgegeven op : 16.03.2026

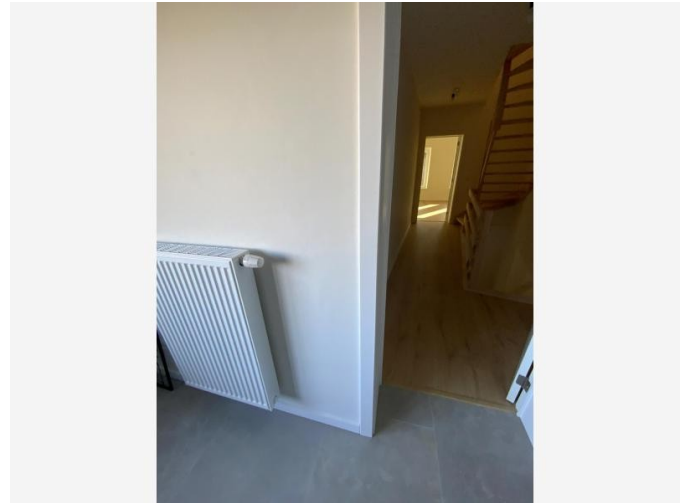
Fiche 1: Pleisterwerk wanden

Geen asbest

#	Type	Referentie	Resultaat
1.1	Mengmonster	12326-Plei-pep	Geen asbest

Beschrijving	Pleisterwerk wanden
Omgeving	Binnen
Primaire drager	Binnenwand
Bindmiddel van materiaal	Gips - kalk
Gebondenheid op basis van bindmiddel	Niet-hechtgebonden
Hoeveelheid (oppervlakte - dikte - aantal)	• 300,00 m ² - 1,00 cm - 1 stuk
Totaal volume	3,00 m ³
Identificatiemethode	Een monstername door de asbestdeskundige met laboanalyse door een asbestlabo.
Destructieve handeling voor identificatie	Nee
Opmerking	De hoeveelheid is een zo nauwkeurig mogelijke opmeting. Hieraan kunnen evenwel geen rechten worden ontleend. Waar mogelijk, wordt staalname uitgevoerd conform het inspectieprotocol: in een droge ruimte zoals een slaapkamer, in een natte ruimte zoals een keuken of badkamer, in een traphal en in een stookruimte.
