Register nr: ..... Zegel nr: 10.26.70.  
 ADRES INSTALLATIE: Heilbome 335 EREBODESEM  
 EIGENAAR (Naam - Voornaam): .....  
 Adres: .....  
 OPDRACHTGEVER: Het Energiebureau  
 Adres: .....  
 INSTALLATEUR: .....  
 Adres: .....  
 BTW of IK: .....

# ONDERZOEK VAN EEN ELEKTRISCHE LAAGSPANNINGSINSTALLATIE GEVOED DOOR HET LS-VERDEELNET

Blad LS nr 135807

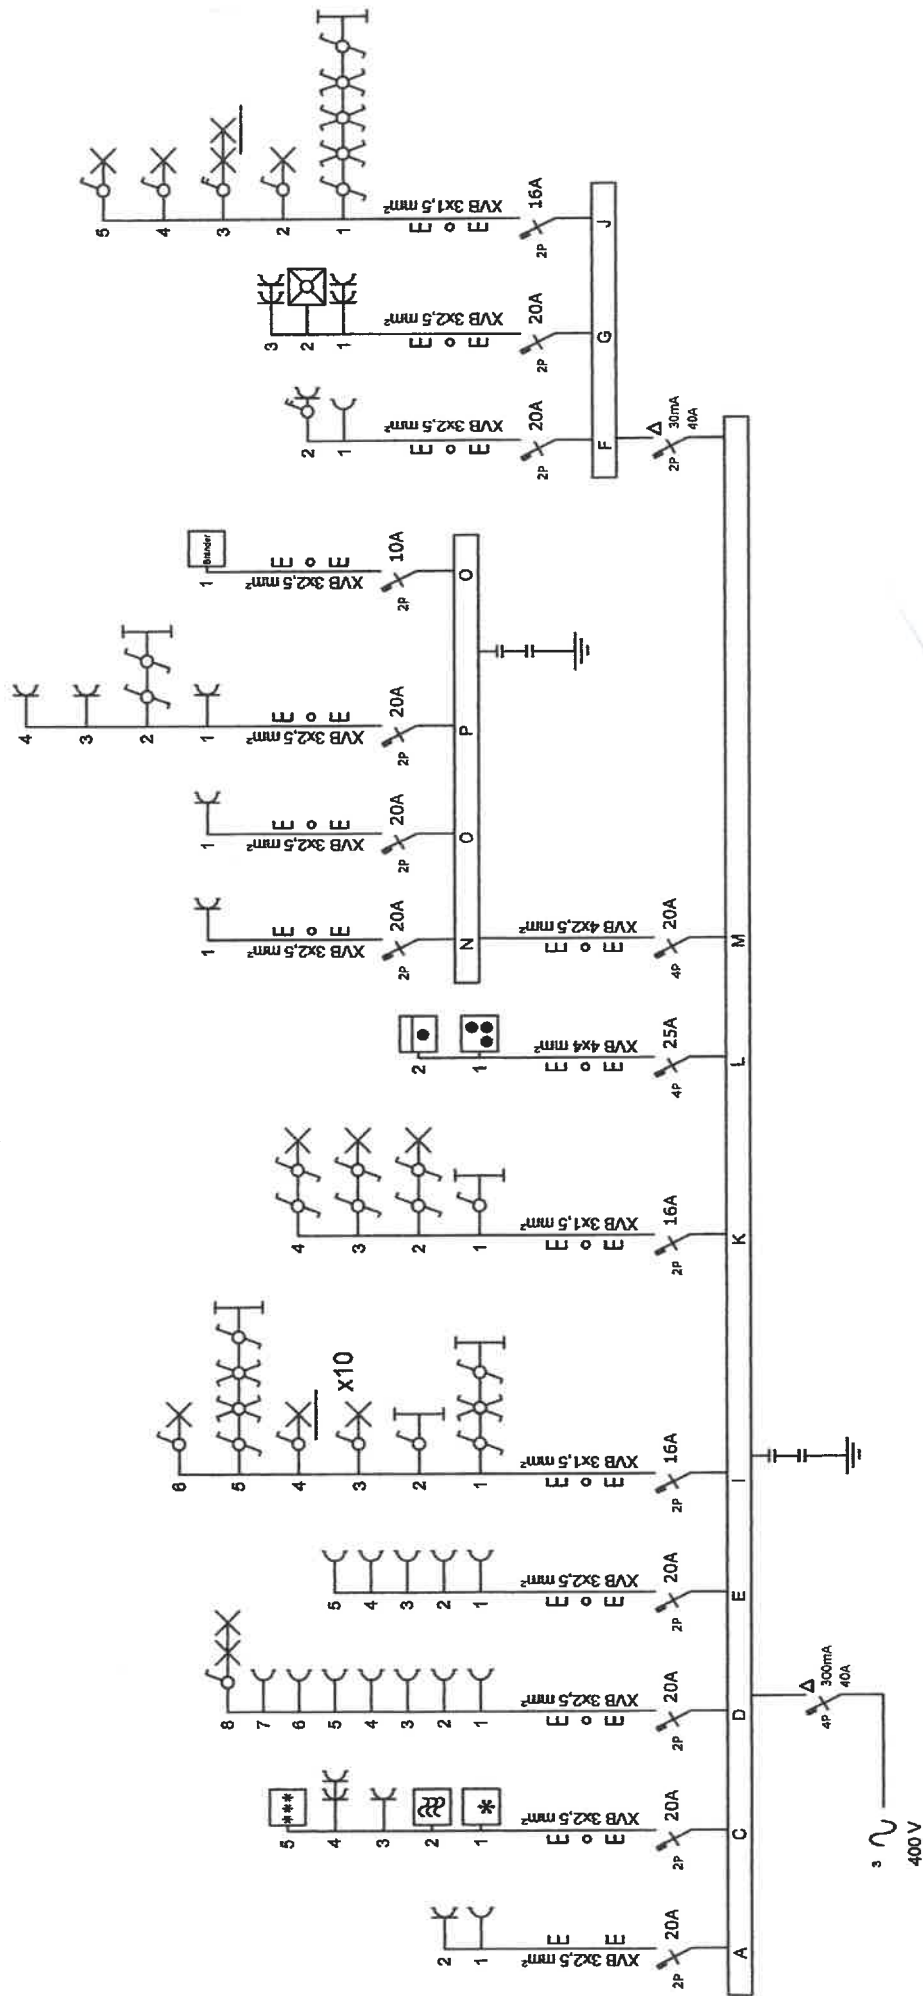
# Eendraadschema Bord A

A: Stop verdeelkast

C: Stop keuken 1

D: Stop Living

E: Stop Verdiep

F: Stop Badkamer

G: Stop Keuken 2

I: Licht Keuken, Hall, Toilet, Buiten, Slpk 2

J: Licht Slpk1, Slpk3, Badkamer, Hall

K: Licht Living

L: Kookplaat + Oven

M: Garage
