**Verslag huishoudelijke elektrische installatie op laagspanning en zeer lage spanning****Algemeen:**

| Referentie: <b>009-20260623-03</b> | Datum controle: <b>23/06/2026</b> |

| Adres installatie: | <b>Kapellestraat 75, 9473 - Welle</b> | Nummer teller(s): | <b>1lgz0470589164</b> |

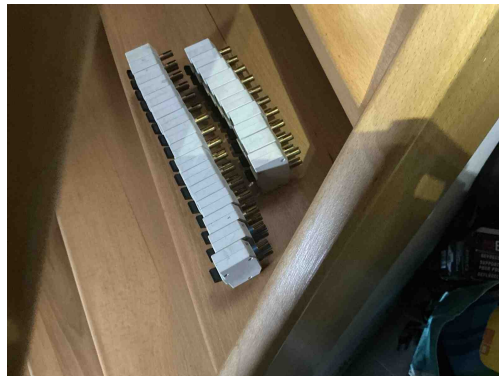
**B30** - De houder van de beveiliging in een huishoudelijke ruimte is niet voorzien van aangepaste kalibreerelementen (Boek1: 5.3.5.5).

*Opmerking: Niet volledig,*

| Verdeelbord | |
|---|---|
| <b>B30</b> | De houder van de beveiliging in een huishoudelijke ruimte is niet voorzien van aangepaste kalibreerelementen (Boek1: 5.3.5.5).<br><i>Opmerking: Niet volledig,</i> |

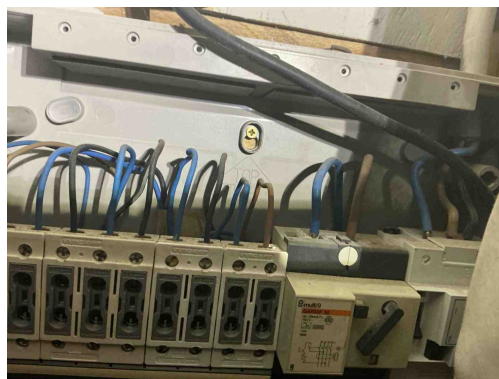
**T21** - Het elektrisch materieel is niet geplaatst volgens de voorschriften van de fabrikant/ regels van goed vakmanschap . (Boek 1: 1.4.1.3)

*Opmerking: Ophanging vijzen niet afgedekt,*

| Verdeelbord | |
|---|---|
| <b>T21</b> | Het elektrisch materieel is niet geplaatst volgens de voorschriften van de fabrikant/ regels van goed vakmanschap .<br>(Boek 1: 1.4.1.3)<br><i>Opmerking: Ophanging vijzen niet afgedekt,</i> |

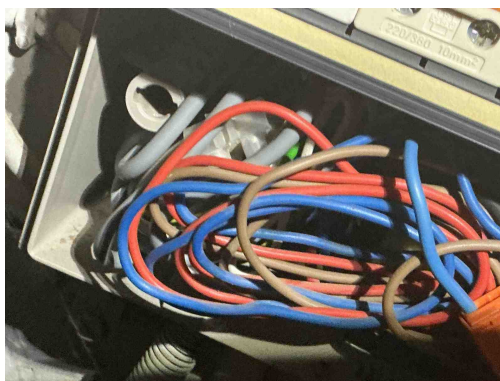
**C35** - Er zijn doorverbindingen gemaakt met lusterklemmen; er kon niet aangetoond worden dat deze klemmen geschikt zijn voor de aanwezige spanning, stroom en draadsectie en dat ze "CE" zijn (Boek 1: 1.4.2.1.).

| Verdeelbord | |
|---|---|
| <b>C35</b> | Er zijn doorverbindingen gemaakt met lusterklemmen; er kon niet aangetoond worden dat deze klemmen geschikt zijn voor de aanwezige spanning, stroom en draadsectie en dat ze "CE" zijn (Boek 1: 1.4.2.1.). |

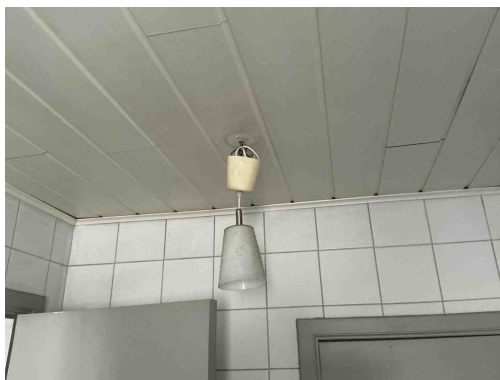
Lamp niet degelijk bevestigd  
*Opmerking: Badkamer,*

| Verdeelbord | |
|---|---|
| | Lamp niet degelijk bevestigd<br><i>Opmerking: Badkamer,</i> |

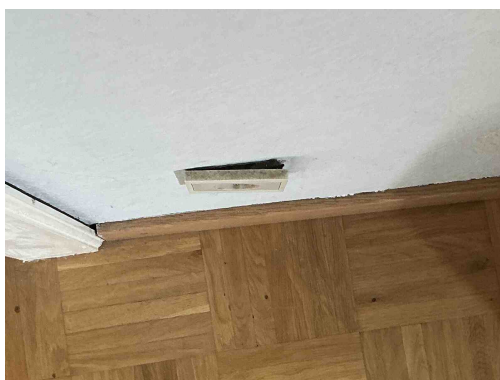
**T10** - Bepaalde contactdozen en/of schakelaars zijn niet degelijk bevestigd (Boek 1: 1.4.1.3).

| Verdeelbord | |
|---|---|
| <b>T10</b> | Bepaalde contactdozen en/of schakelaars zijn niet degelijk bevestigd (Boek 1: 1.4.1.3). |
