**Verslag huishoudelijke elektrische installatie op laagspanning en zeer lage spanning****Algemeen:**

Referentie: 009-20260529-03	Datum controle: 29/05/2026
Keurder: 009

Eigenaar: Onbekend	EAN-code: 541448820063505816
Adres installatie: A.Rodenbachstraat 43A, 9470 - Denderleeuw	Nummer teller(s): 1sag3100744622
Distributienetbeheerder installatie: Fluvius	
Datum uitvoering installatie:	<input checked="" type="checkbox"/> Vóór 01/10/1981 <input type="checkbox"/> Tussen 01/10/1981 en 01/06/2020 <input type="checkbox"/> Vanaf 01/06/2020
Type:	<input checked="" type="checkbox"/> Wooneenheid <input type="checkbox"/> Niet-huishoudelijk <input type="checkbox"/> PV <input type="checkbox"/> Batterij <input type="checkbox"/> Laadpaal

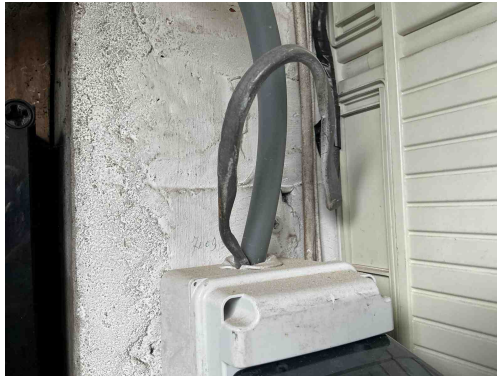
Inbreuk(en):

C27 - Het gebruik van geleiders van het type VTLmB (côte-à-côte) is niet toegestaan (Boek 1: 1.4.2.1).

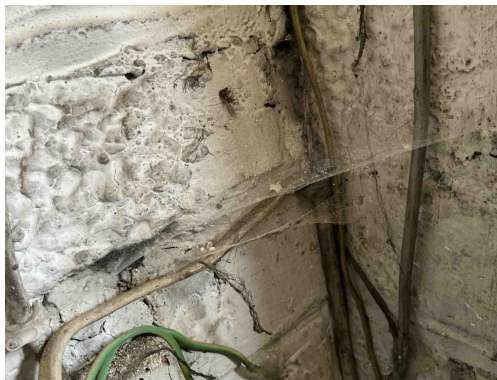
Inbreuk(en):

C27 - Het gebruik van geleiders van het type VTLmB (côte-à-côte) is niet toegestaan (Boek 1: 1.4.2.1).

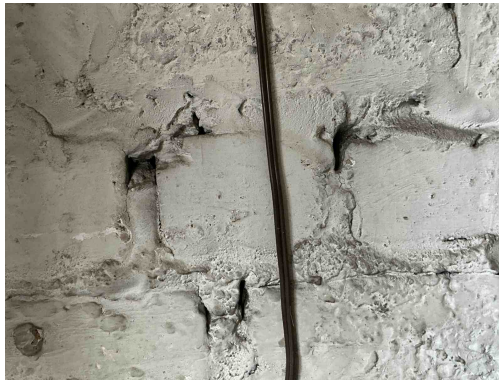
Inbreuk(en):

C27 - Het gebruik van geleiders van het type VTLmB (côte-à-côte) is niet toegestaan (Boek 1: 1.4.2.1).

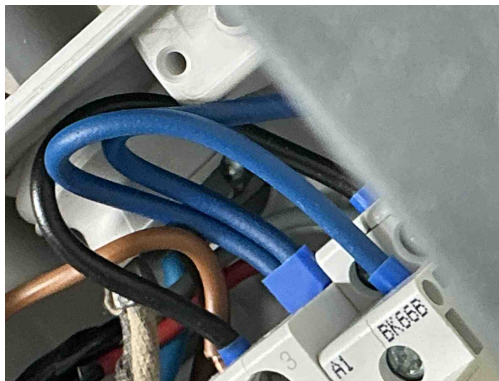
Inbreuk(en):

T21 - Het elektrisch materieel is niet geplaatst volgens de voorschriften van de fabrikant/ regels van goed vakmanschap . (Boek 1: 1.4.1.3)

Opmerking: Ophanging vijzen niet afgedekt,

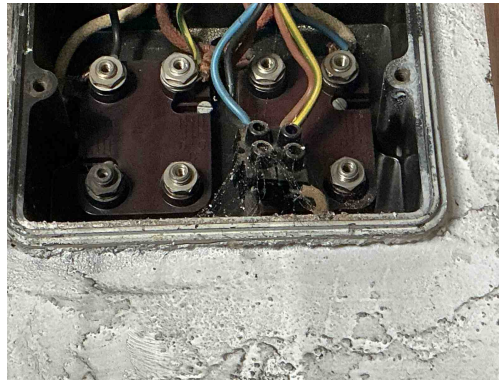
Inbreuk(en):

C35 - Er zijn doorverbindingen gemaakt met lusterklemmen; er kon niet aangetoond worden dat deze klemmen geschikt zijn voor de aanwezige spanning, stroom en draadsectie en dat ze "CE" zijn (Boek 1: 1.4.2.1.).

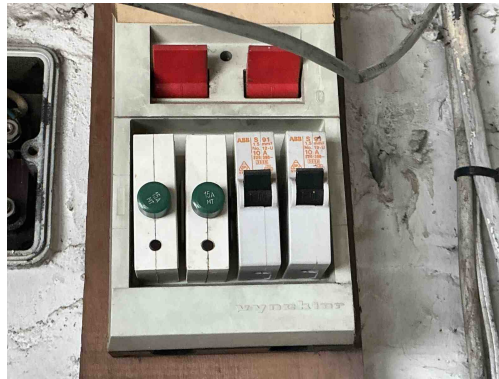
Inbreuk(en):

D08 - De nodige markeringen op de beveiligingstoestellen ontbreken of zijn onleesbaar (Boek 1: 5.3.5.5).

B26 - Het elektrisch bord kon niet gedemonteerd worden (Boek 1: 5.3.5.1).

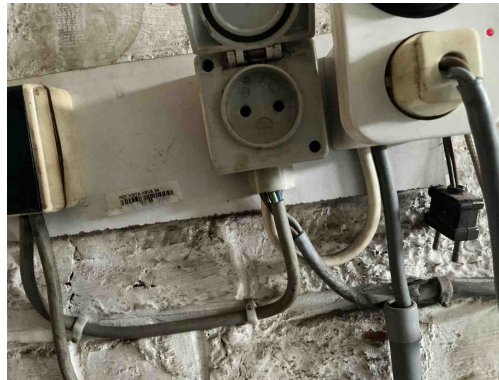
Inbreuk(en):

T11 - De contactdozen waarvan de toegekende stroomsterkte maximaal 16A en de toegekende spanning maximaal 250V bedraagt en niet bedoeld zijn voor de voeding van een of meerdere verbruikstoestellen voor een specifiek doel en niet geplaatst zijn in of op schakel- en verdeelborden, beschikken niet of IPXX-D (incl. gemeenschappelijke delen residentieel geheel) (Boek 1: 4.2.2.3/5.3.5.2).

A20 - Er bevindt zich een contactdoos zonder beschermingsgeleider in de elektrische installatie. Deze is niet geplaatst achter een differentieelstroombeschermingsinrichting met grote (max. 30mA) of zeer grote (max. 10mA) gevoeligheid.

C21 - Het gebruik van geleiders van het type VOB, zonder bijkomende afscherming is niet toegestaan (Boek 1: 5.2.9.6).

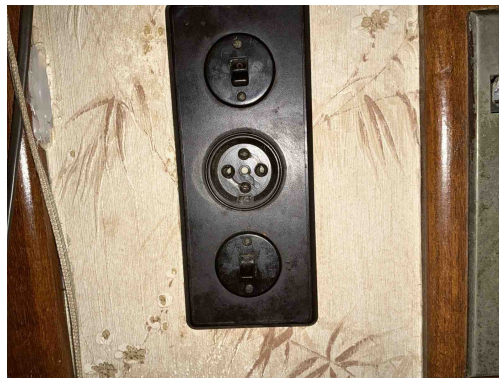
Inbreuk(en):

T11 - De contactdozen waarvan de toegekende stroomsterkte maximaal 16A en de toegekende spanning maximaal 250V bedraagt en niet bedoeld zijn voor de voeding van een of meerdere verbruikstoestellen voor een specifiek doel en niet geplaatst zijn in of op schakel- en verdeelborden, beschikken niet of IPXX-D (incl. gemeenschappelijke delen residentieel geheel) (Boek 1: 4.2.2.3/5.3.5.2).

A20 - Er bevindt zich een contactdoos zonder beschermingsgeleider in de elektrische installatie. Deze is niet geplaatst achter een differentieelstroombeschermingsinrichting met grote (max. 30mA) of zeer grote (max. 10mA) gevoeligheid.

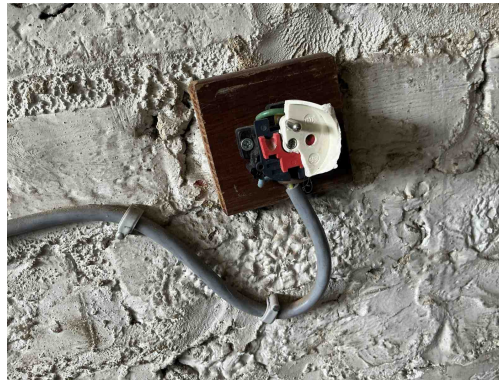
Inbreuk(en):

T11 - De contactdozen waarvan de toegekende stroomsterkte maximaal 16A en de toegekende spanning maximaal 250V bedraagt en niet bedoeld zijn voor de voeding van een of meerdere verbruikstoestellen voor een specifiek doel en niet geplaatst zijn in of op schakel- en verdeelborden, beschikken niet of IPXX-D (incl. gemeenschappelijke delen residentieel geheel) (Boek 1: 4.2.2.3/5.3.5.2).

T23 - Het elektrisch materiaal is beschadigd. (Boek 1: 1.4.1.3).

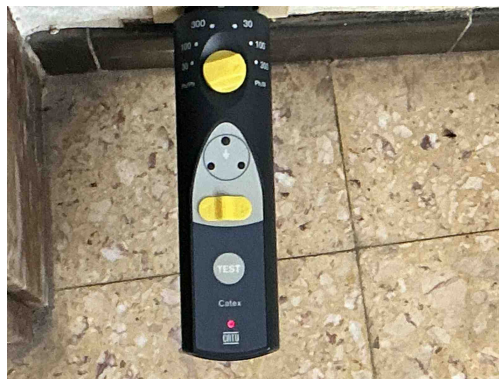
Inbreuk(en):

A16 - Er is geen continuïteit van de beschermingsgeleider van de contactdoos (Boek 1: 5.4.3.4).

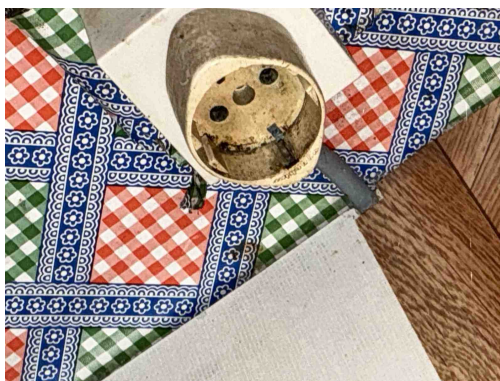
Inbreuk(en):

T03 - Contactdozen met randaarding zijn niet toegelaten in huishoudelijke installaties en in niet huishoudelijke installaties zonder BA4/BA5 personeel (Boek 1: 5.3.5.2).

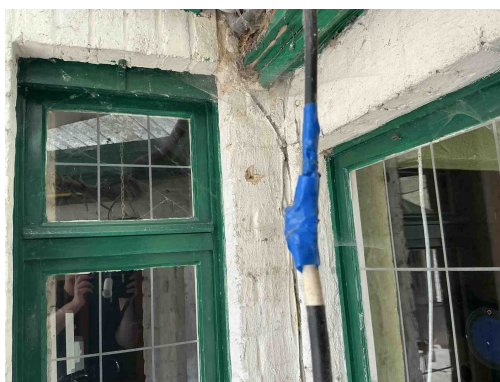
Inbreuk(en):

C26 - De verbindingen zijn niet gebeurd in borden, in aftakdozen, aan de klemmen van contactdozen, schakelaars of in de verlichtingstoestellen (Boek 1: 5.2.6.1).
