**Verslag huishoudelijke elektrische installatie op laagspanning en zeer lage spanning****Algemeen:**

| Referentie: <b>003-20260415-02</b> | Datum controle: <b>15/04/2026</b> |

| Adres installatie: | <b>Kerkstraat 115, 9473 - Welle</b> | Nummer teller(s): | <b>1LGZ0581685903</b> |

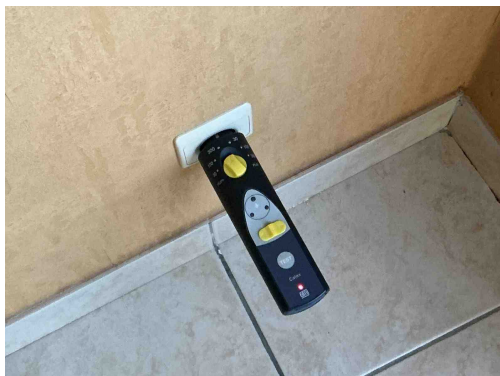
**T12** - De contactdozen bezitten geen aangesloten aardingscontact (Boek 1: 4.2.2.3/5.3.5.2).

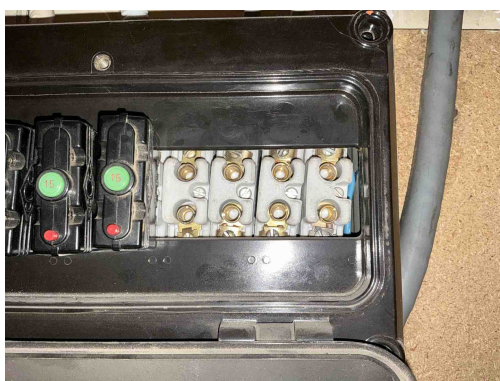
**B30** - De houder van de beveiliging in een huishoudelijke ruimte is niet voorzien van aangepaste kalibreerelementen (Boek1: 5.3.5.5).

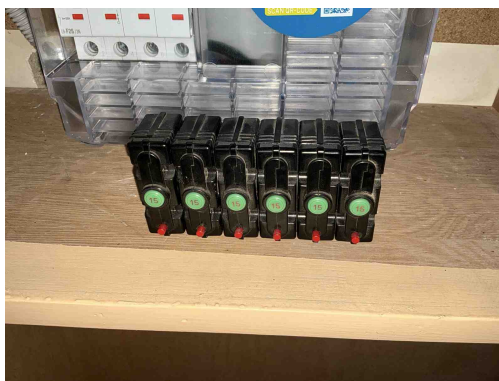
**D08** - De nodige markeringen op de beveiligingstoestellen ontbreken of zijn onleesbaar (Boek 1: 5.3.5.5).

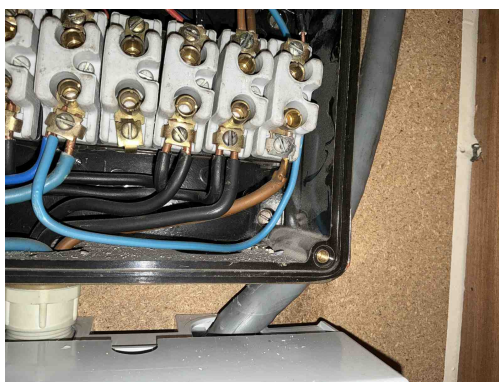
**T21** - Het elektrisch materieel is niet geplaatst volgens de voorschriften van de fabrikant/ regels van goed vakmanschap . (Boek 1: 1.4.1.3)

*Opmerking: Ophangvijzen bord niet afgedekt, meer dan 2 geleiders per pool*

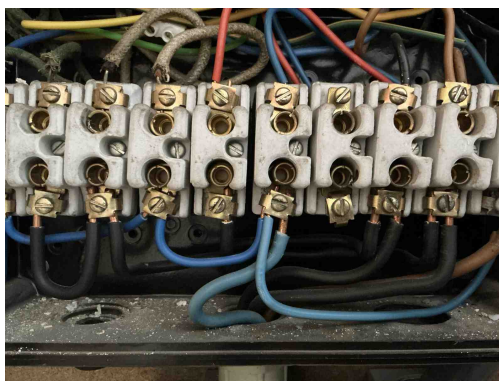
**T21** - Het elektrisch materieel is niet geplaatst volgens de voorschriften van de fabrikant/ regels van goed vakmanschap . (Boek 1: 1.4.1.3)

*Opmerking: Ophangvijzen bord niet afgedekt, meer dan 2 geleiders per pool*

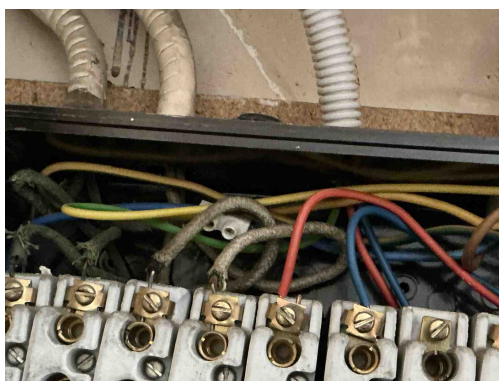
**C35** - Er zijn doorverbindingen gemaakt met lusterklemmen; er kon niet aangetoond worden dat deze klemmen geschikt zijn voor de aanwezige spanning, stroom en draadsectie en dat ze "CE" zijn (Boek 1: 1.4.2.1.).

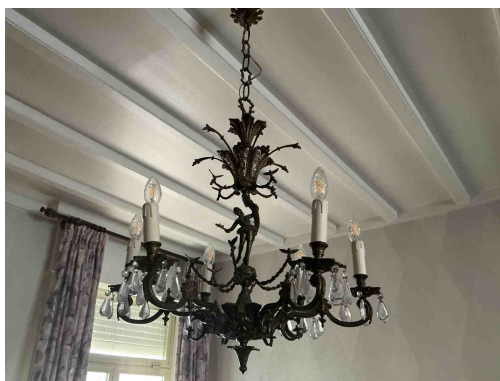
Klasse 0 toestel verboden

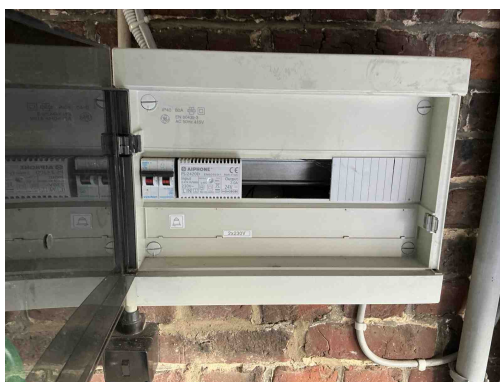
**B06** - Het elektrisch verdeelbord heeft niet de minimale beschermingsgraad IPXX-B in een gewone ruimte (Boek 1: 4.2.2.3).

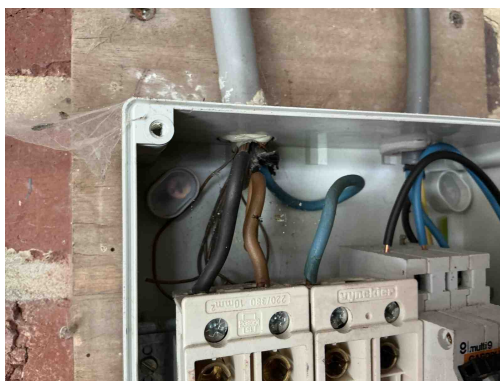
**A15** - De kabelomvlechting en/of mantel is niet met de aardingsinstallatie verbonden (Boek 1: 5.4.3.1).

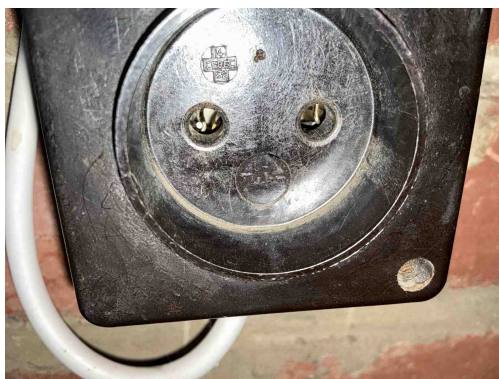
**T11** - De contactdozen waarvan de toegekende stroomsterkte maximaal 16A en de toegekende spanning maximaal 250V bedraagt en niet bedoeld zijn voor de voeding van een of meerdere verbruikstoestellen voor een specifiek doel en niet geplaatst zijn in of op schakel- en verdeelborden, beschikken niet of IPXX-D (incl. gemeenschappelijke delen residentieel geheel) (Boek 1: 4.2.2.3/5.3.5.2).
