# Asbestinventarisatetest

Hoogstraat 124, 9472 Denderleeuw

Attestnummer : **20260623-000293.001**

Uitgegeven op : **14.07.2026**

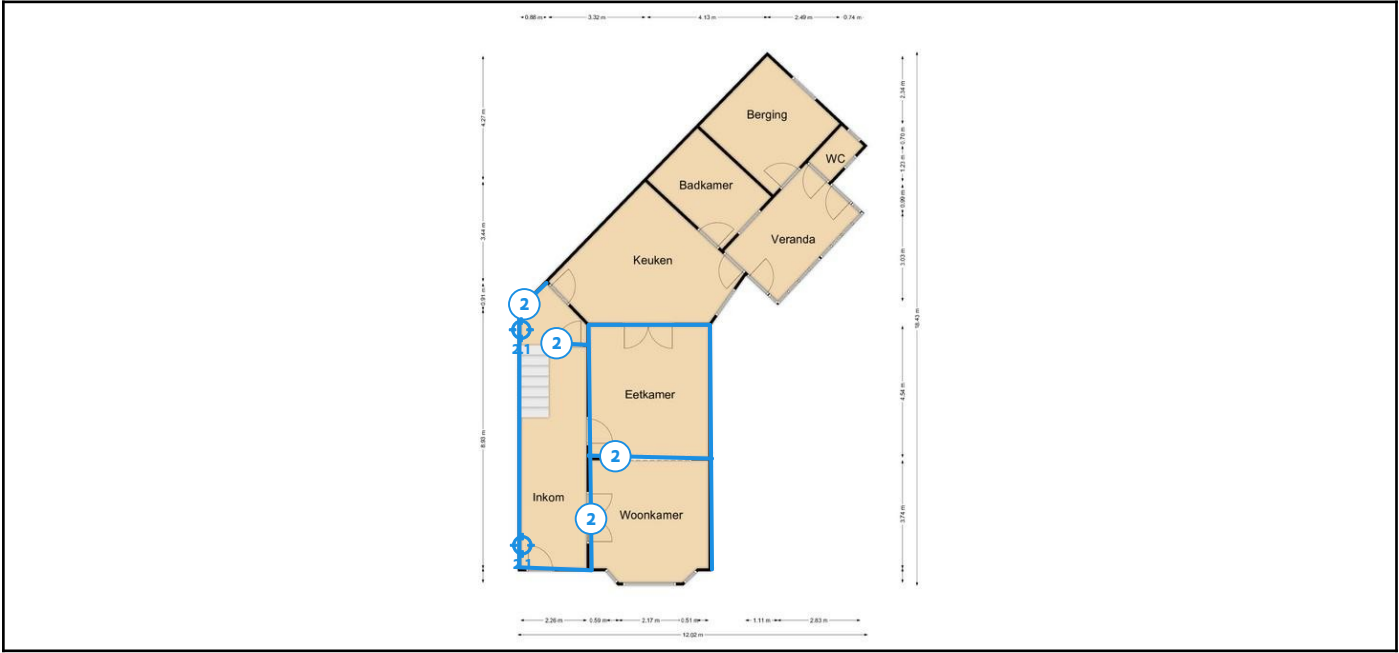
# Plan 1.2: Gelijkvloers plan

| Beschrijving | Type | Actie |
|---|---|---|
| 2. Bepoelstering op de muren | Geen asbest | - |

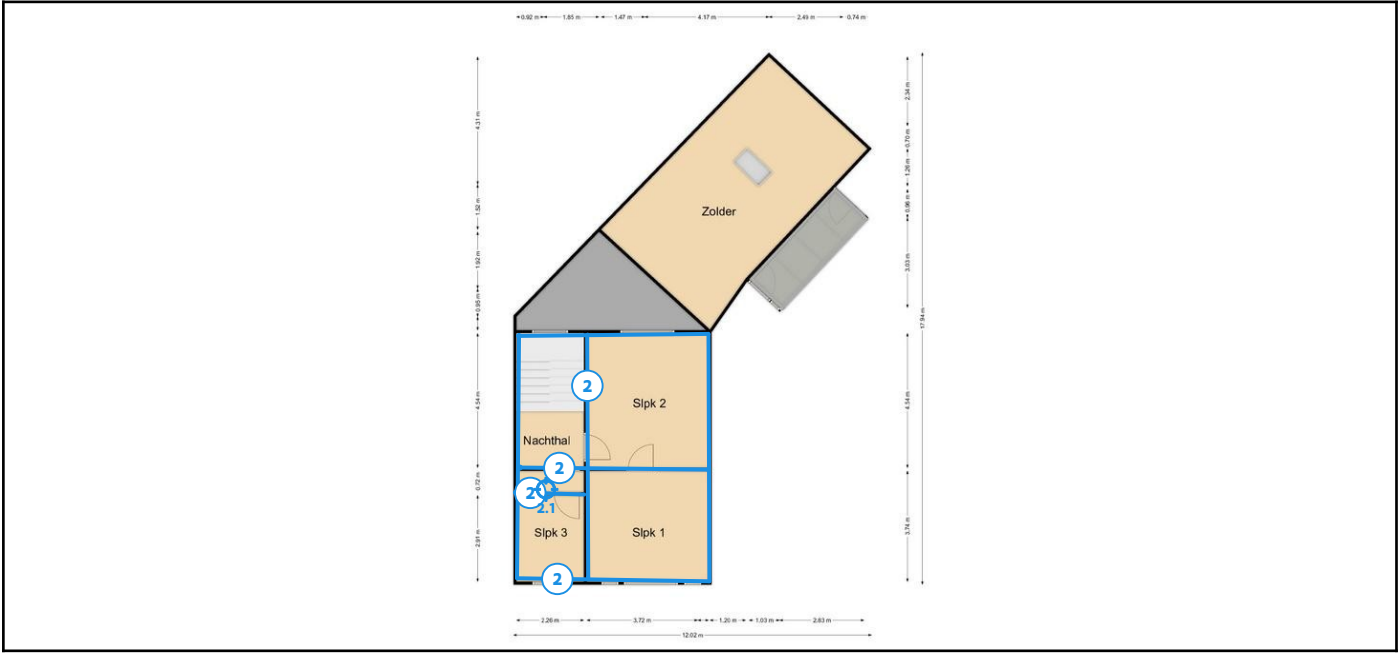
# Plan 1.5: Verdieping plan

| Beschrijving | Type | Actie |
|---|---|---|
| 2. Beploistering op de muren | Geen asbest | - |

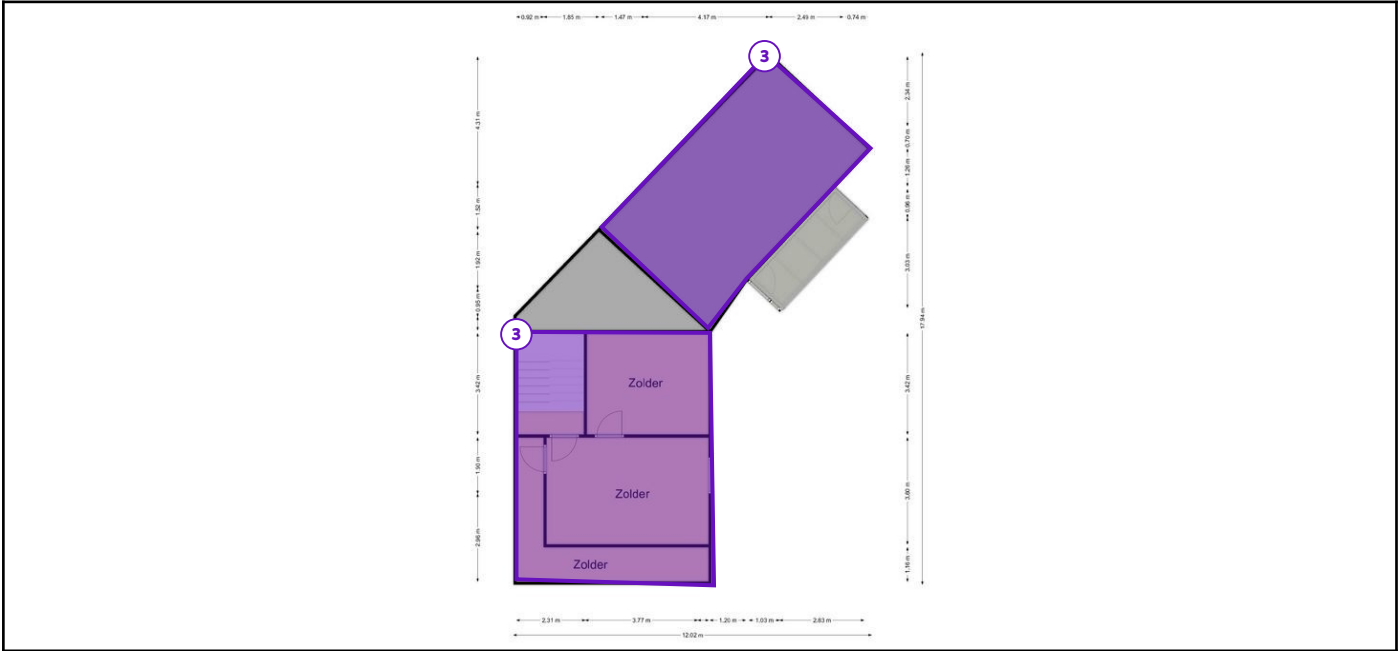
# Plan 1.8: Zolder plan

| Beschrijving | Type | Actie |
|---|---|---|
| 3. Onderdak | Overige ruimte of materiaal | - |

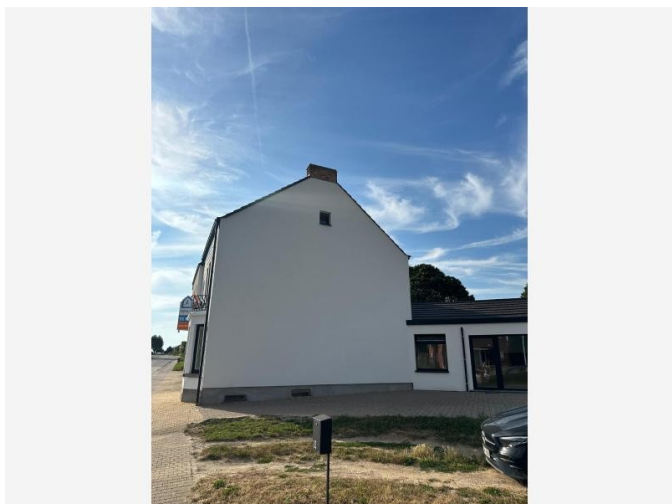
*Situeringsfoto*

**Reden:** Het te onderzoeken materiaal situeert zich hoger dan 3,50 m te rekenen vanaf een veilige ondergrond

**Uitleg van de asbestdeskundige:** De binnenkant van de schouw is niet waarneembaar. De schouw bevat binnenin mogelijk een asbestcement rookgaskanaal. Laat dit onderzoeken bij eventuele werken.

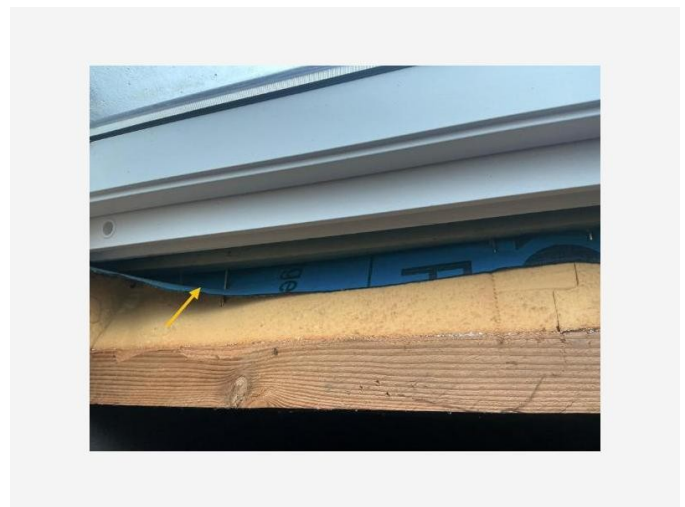
### Fiche 3: Onderdak

| Beschrijving | Notitie | Terug te vinden op plannen |
|---|---|---|
| Fiche 3: Onderdak | Het onderdak bestaat uit onderdakfleece. Dit bezit geen asbesthoudende eigenschappen. | Plan 1.8: Zolder plan |

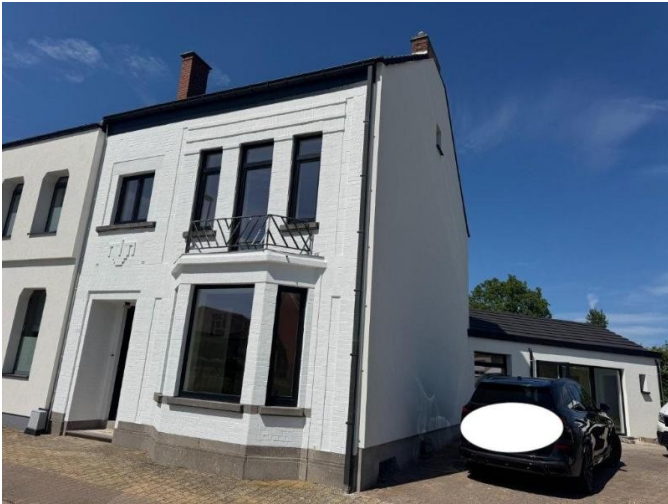
## Fiche 4: Dakbedekking bestaande uit pannen (niet verdacht)

| Beschrijving | Notitie | Terug te vinden op plannen |
|---|---|---|
| Fiche 4: Dakbedekking bestaande uit pannen (niet verdacht) | De dakbedekking is niet-asbestverdacht. | - |

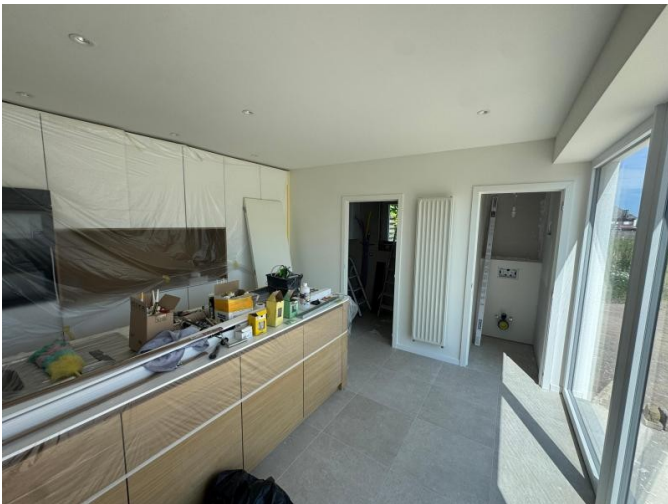
## Fiche 5: Kit aan de ramen

| Beschrijving | Notitie | Terug te vinden op plannen |
|---|---|---|
| Fiche 5: Kit aan de ramen | De kit aan de ramen is niet asbestverdacht. Alle ramen werden gecontroleerd. | - |
