# Asbestinventarisatetest

Kanunnikstraat 3, 9550 Herzele

Attestnummer : **20260721-000016.000**

Uitgegeven op : **21.07.2026**

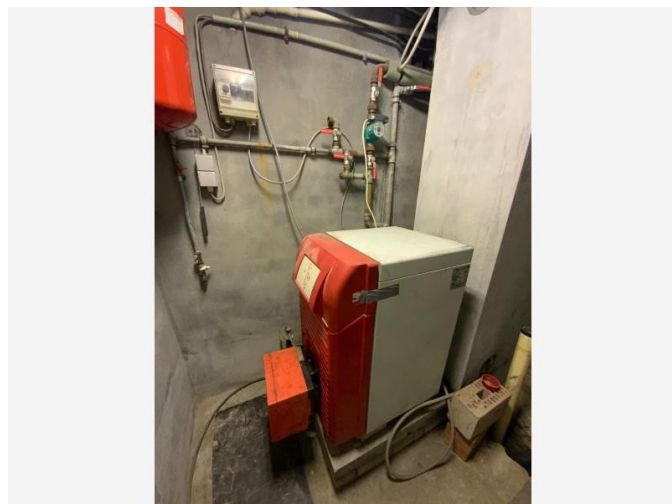
### Fiche 3: CV-ketel (niet verdacht)

| Beschrijving | Notitie | Terug te vinden op plannen |
|---|---|---|
| Fiche 3: CV-ketel (niet verdacht) | De CV-ketel (dichtingen, isolerend materiaal) is niet asbestverdacht. | Plan 1.2: Kelder |

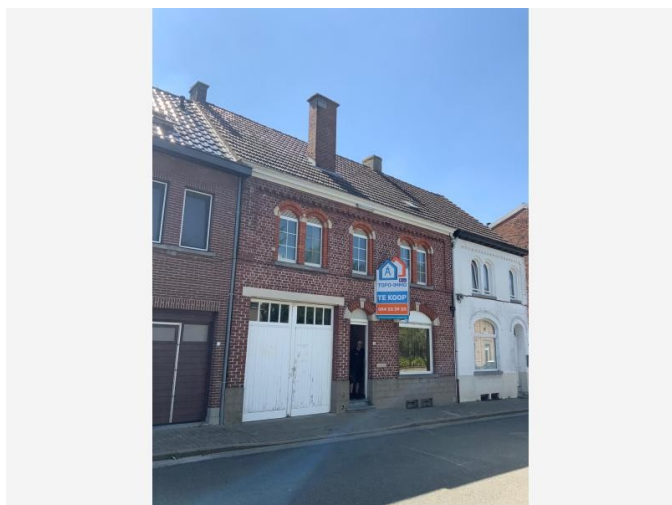
### Fiche 4: Dakbedekking bestaande uit pannen (niet verdacht)

| Beschrijving | Notitie | Terug te vinden op plannen |
|---|---|---|
| Fiche 4: Dakbedekking bestaande uit pannen (niet verdacht) | De dakbedekking is niet-asbestverdacht. | Plan 1.1: Hoofdgebouw plan |

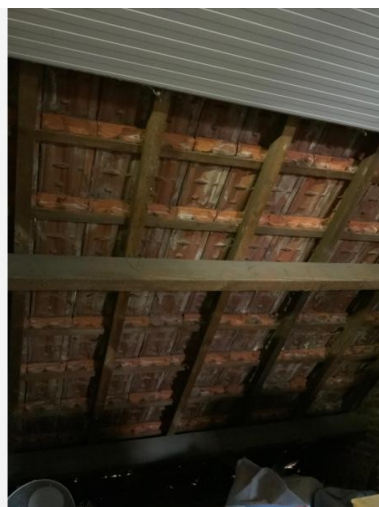
### Fiche 6: Onderdak (niet aanwezig)

| Beschrijving | Notitie | Terug te vinden op plannen |
|---|---|---|
| Fiche 6: Onderdak (niet aanwezig) | Er is geen te onderzoeken onderdak aanwezig op de inspectielocatie. | - |
