**Verslag huishoudelijke elektrische installatie op laagspanning en zeer lage spanning****Algemeen:**

Referentie: <b>003-20260521-03</b>	Datum controle: <b>21/05/2026</b>
Keurder: <b>003</b>

Eigenaar: <b>Onbekend</b>	EAN-code: <b>541448820064355878</b>
Adres installatie: <b>Broekstraat 2, 9400 - Okegem</b>	Nummer teller(s): <b>1SAG1100971608</b>
	Distributienetbeheerder installatie: <b>Fluvius</b>
Datum uitvoering installatie: <input checked="" type="checkbox"/> Vóór 01/10/1981 <input type="checkbox"/> Tussen 01/10/1981 en 01/06/2020 <input type="checkbox"/> Vanaf 01/06/2020	
Type: <input checked="" type="checkbox"/> Woonenheid <input type="checkbox"/> Niet-huishoudelijk <input type="checkbox"/> PV <input type="checkbox"/> Batterij <input type="checkbox"/> Laadpaal

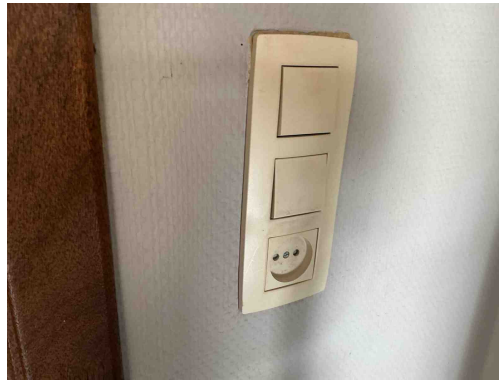
Inbreuk(en):

**A20** - Er bevindt zich een contactdoos zonder beschermingsgeleider in de elektrische installatie. Deze is niet geplaatst achter een differentieelstroombeschermingsinrichting met grote (max. 30mA) of zeer grote (max. 10mA) gevoeligheid.

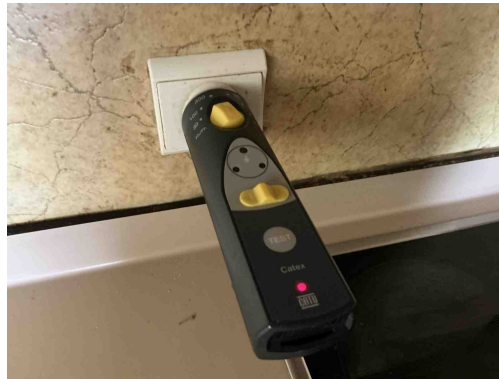
Inbreuk(en):

**T12** - De contactdozen bezitten geen aangesloten aardingscontact (Boek 1: 4.2.2.3/5.3.5.2).

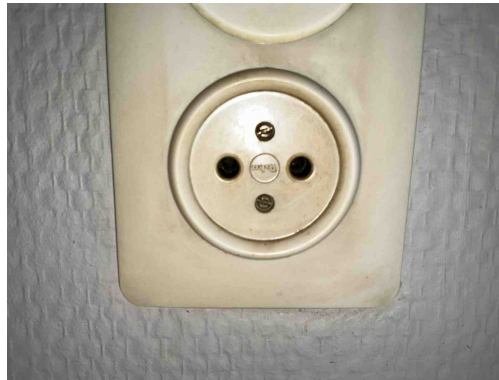
Inbreuk(en):

**T11** - De contactdozen waarvan de toegekende stroomsterkte maximaal 16A en de toegekende spanning maximaal 250V bedraagt en niet bedoeld zijn voor de voeding van een of meerdere verbruikstoestellen voor een specifiek doel en niet geplaatst zijn in of op schakel- en verdeelborden, beschikken niet of IPXX-D (incl. gemeenschappelijke delen residentieel geheel) (Boek 1: 4.2.2.3/5.3.5.2).

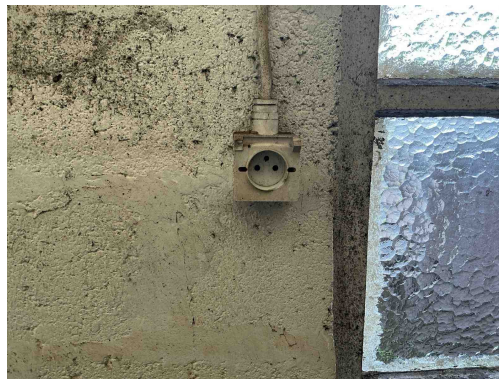
Inbreuk(en):

**T09** - Bepaalde contactdozen en/of schakelaars zijn beschadigd (Boek 1: 1.4.1.3).

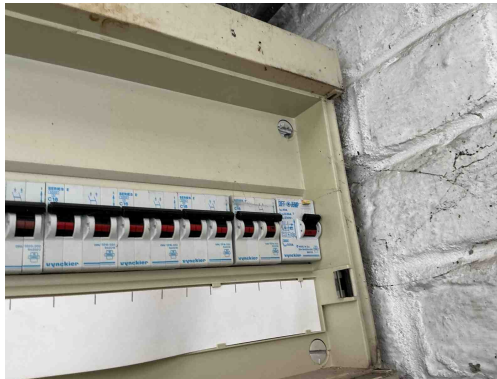
Inbreuk(en):

**B26** - Het elektrisch bord kon niet gedemonteerd worden (Boek 1: 5.3.5.1).  
*Opmerking: Bord 2*
