Asbestinventarisatetest

Steenstraat 29, 9500 Geraardsbergen

Attestnummer : 20230711-000023.000

Uitgegeven op : 11.07.2023

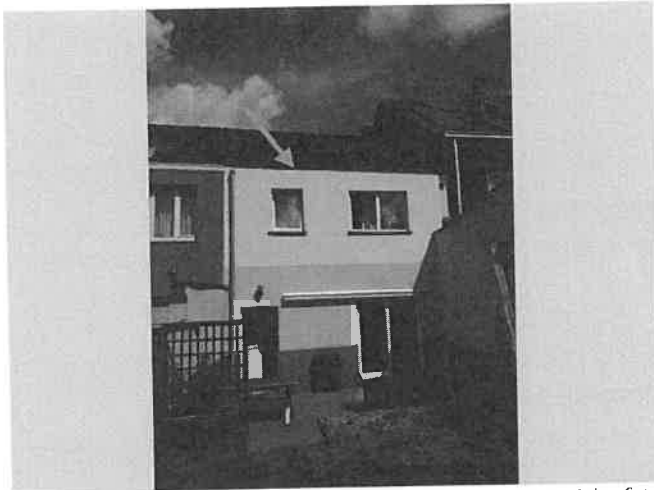
Overzichtsfoto

Fiche 1: Roofing plat dak

Asbestmateriaal

Eindbeoordeling materiaalrisico	Laag materiaalrisico en/of verlaagde kans op vezelvrijgave
---------------------------------	--

Gebondenheid	Categorie 1: hechtgebonden in oorsprong
Asbestsoort (vezeltype)	Crocidoliet aanwezig
Asbestconcentratie	Laag (< 50%)
Afschermingsgraad van het gehele materiaal	Geheel of deels vrij aan de buitenlucht
Toestand van het materiaal	Licht beschadigd, licht verweerd. Intact materiaal type Pical – asbestboard of categorie III 'gebondenheid'

Beschrijving	Roofing plat dak
Omgeving	Buiten
Primaire drager	Plat dak
Asbestmateriaal	Dak- en gevelbekleding - Roofing
Bindmiddel van asbestmateriaal	Bitumen (roofing, teer, asfalt)
Gebondenheid op basis van bindmiddel	Hecht
Hoeveelheid (oppervlakte - aantal)	• 10,00 m ² - 1 stuk
Totale oppervlakte	10,00 m ²
Eenvoudig bereikbaar	Ja
Bevestigingswijze	• Verlijmd, ingegoten, versmeerd

Identificatiemethode	Vaststelling zonder monstername Motivatie: Groot risico op structurele gevolgschade (lekschade, werking installatie,...)
Destructieve handeling voor identificatie	Nee

Het asbestmateriaal valt onder de mijlpaal van 2040.

Zorgvuldig beheren

- Zorg voor een veilig beheer. Vermijd het beschadigen van het asbestmateriaal. Controleer de toestand jaarlijks op wijzigingen.
- Hemelwater dat afspoelt van asbestcement daken of gevels kan asbestdeeltjes bevatten. Gebruik het enkel voor gesloten circuits (bv. spoelen toiletten). Reinig na het vervangen van het dak of de gevel de dakgoten en regenwaterput of -ton om asbesthoudend sediment of slib te verwijderen

- Eenvoudige handelingen: mag via doe-het-zelf of door werknemer(s) met opleidingsattest eenvoudige handelingen
Hechtgebonden toepassing in buitenlucht
