## Keuringsverslag van een elektrische laagspanning- en zeer lage spanningsinstallatie

### NIET CONFORM

Datum keuring: 13/05/2022

Straatnaam: ossegemstraat  
Huisnummer: 101  
Busnummer: -  
Postcode: 1861  
Gemeente: Wolvertem  
Land: België

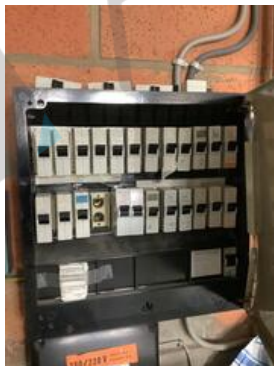
Afbeelding schakel- en verdeelbord:

I5.05 De deur en/of afschermplaat van het schakelbord dient (terug)geplaatst worden. Aanraking van onder spanning staande delen mogelijk. (Boek 1 Afdeling 5.1.4. en 5.3.5.1.A. en 4.2.2.3.)

I5.07 Verdeelbord dient vervangen te worden, de beschermingsgraad tegen rechstreekse aanraking is onvoldoende. (Boek 1 Onderafdeling 4.2.2.3.)

I5.09 De genaakbare, naakte onder spanning staande delen zijn onvoldoende afgeschermd. (Boek 1 Afdeling 5.1.4. en 4.2.2.3.)

I5.11 Interne verbindingen en/of doorsnede van de verdeelrails en verbindingen in het bord zijn onvoldoende. (Boek 1 Onderafdeling 4.4.1.1. en 4.4.1.5.)

I7.02 De smeltveiligheidshouders of houders van automatische schakelaars dienen voorzien te worden van kalibreerelementen. (Boek 1 Onderafdeling 5.3.5.5.A.)

I7.08 De aanduiding van de nominale stroomsterkte van zekeringen en/of automaten in niet zichtbaar of is uitgewist. (Boek 1 Onderafdeling 1.4.2.1.)
