Asbestinventarisatetest

Koning Albertstraat 47/1, 1785 Merchtem

Attestnummer : 20230206-000412.000

Uitgegeven op : 06.02.2023

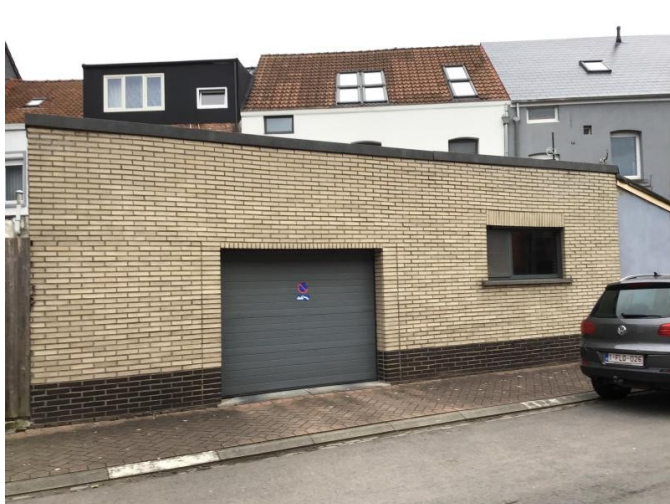
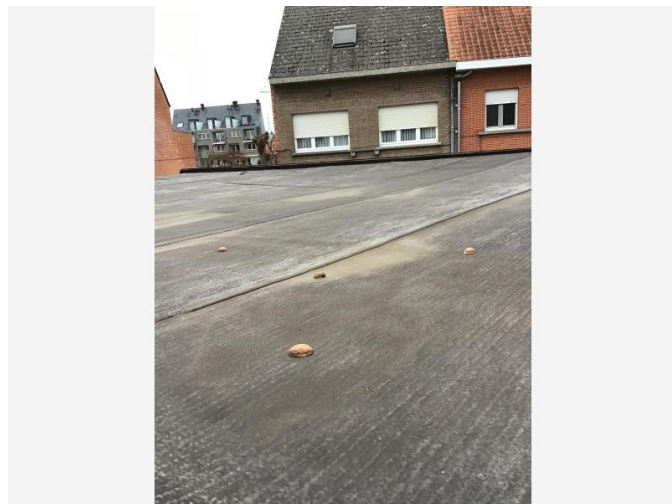
Het asbestmateriaal valt onder de mijlpaal van 2040.

Eindbeoordeling materiaalrisico	Laag materiaalrisico en/of verlaagde kans op vezelvrijgave
---------------------------------	--

Gebondenheid	Categorie 1: hechtgebonden in oorsprong
Asbestsoort (vezeltype)	Crocidoliet aanwezig
Asbestconcentratie	Laag (< 50%)
Afschermingsgraad van het gehele materiaal	Geheel of deels vrij aan de buitenlucht
Toestand van het materiaal	Licht beschadigd, licht verweerd. Intact materiaal type Pical – asbestboard of categorie III 'gebondenheid'

Beschrijving	Roofing
Omgeving	Buiten
Primaire drager	Plat dak
Asbestmateriaal	Dak- en gevelbekleding - Roofing

Bindmiddel van asbestmateriaal	Bitumen (roofing, teer, asfalt)
Gebondenheid op basis van bindmiddel	Hecht
Hoeveelheid (oppervlakte - aantal)	<ul style="list-style-type: none">• 70,00 m² - 1 stuk
Totale oppervlakte	70,00 m ²
Eenvoudig bereikbaar	Ja
Bevestigingswijze	<ul style="list-style-type: none">• Verlijmd, ingegoten, versmeerd
Identificatiemethode	Vaststelling zonder monstername
Destructieve handeling voor identificatie	Nee

- Zorg voor een veilig beheer. Vermijd het beschadigen van het asbestmateriaal. Controleer de toestand jaarlijks op wijzigingen.

- Eenvoudige handelingen: mag via doe-het-zelf of door werknemer(s) met opleidingsattest eenvoudige handelingen
Voor roofing voorziet de wet geen verplichting om deze asbestverdachte toepassing te laten verwijderen door een firma met een opleidingsattest eenvoudige handelingen. U mag, in principe, ongeacht beschadigingen of vrije asbestvezels, deze asbesttoepassing zelf verwijderen met inachtneming van de nodige veiligheidsmaatregelen om uzelf en uw omgeving te beschermen. Een beschadigde asbesttoepassing in slechte staat kan makkelijk verder breken of vergruizen. Er komen dan schadelijke asbestvezels vrij die ingeademd kunnen worden.

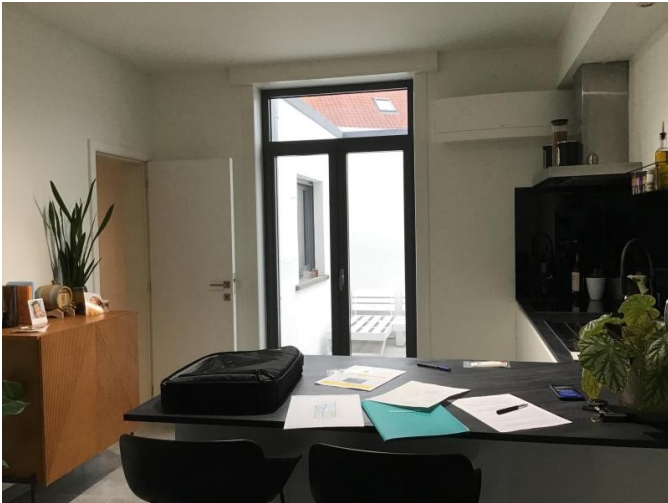
Fiche 2: pleisterwerk muren

Geen asbest

#	Type	Referentie	Resultaat
2.1	Mengmonster	MM01	Geen asbest

Beschrijving	pleisterwerk muren
Omgeving	Binnen
Primaire drager	Binnenwand
Bindmiddel van materiaal	Gips - kalk

Gebondenheid op basis van bindmiddel	Niet-hechtgebonden
Hoeveelheid (oppervlakte - dikte - aantal)	• 1,00 m ² - 1,00 cm - 1 stuk
Totaal volume	0,01 m ³
Identificatiemethode	Vaststelling met monstername
Destructieve handeling voor identificatie	Nee
Opmerking	<p>Plafond is Gipskarton</p> <p>Inkom en Stooklokaal zijn gemeenschappelijk.</p> <p>een destructief onderzoek is aan te raden bij grondige verbouwingen, om</p> <p>eventuele pleisterwerken, mogelijks onder de valse plafonds/wanden te</p> <p>bemonsteren. Dit behoort momenteel niet tot onze taak in deze opdracht.</p>
