# Asbestinventarisatetest

Veurtstraat 93, 2870 Puurs-Sint-Amands

Attestnummer : **20230424-000535.000**

Uitgegeven op : **24.04.2023**

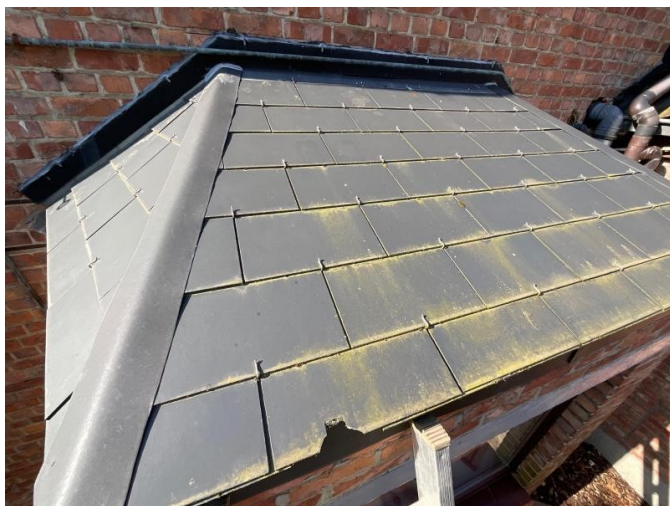
Vrije foto

Leien op dak thv keuken zijn niet asbesthoudend.

| Primaire drager | Schuin dak |
| (Asbest)materiaal | Dak- en gevelbekleding - Lei, shingle |
| Bindmiddel | Cement |
| Gebondenheid bindmiddel | Hecht |

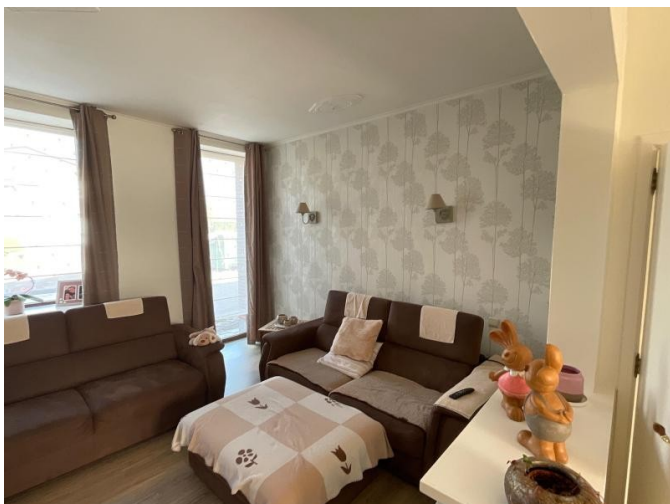
## Fiche 3: Wanden

Geen asbest

| # | Type | Referentie | Resultaat |
|---|---|---|---|
| 3.1 | Mengmonster | 1. Wanden | Geen asbest |

| Beschrijving | Wanden |
| Primaire drager | Binnenwand |

| Bindmiddel van materiaal | Gips - kalk |
| Gebondenheid op basis van bindmiddel | Niet-hechtgebonden |
| Hoeveelheid (oppervlakte - dikte - aantal) | <ul style="list-style-type: none"> <li>125,00 m<sup>2</sup> - 1,00 cm - 1 stuk</li> </ul> |
