Asbestinventarisatetest

De Bosschaertstraat 60/302, 2020 Antwerpen

Attestnummer : 20260313-000344.000

Uitgegeven op : 13.03.2026

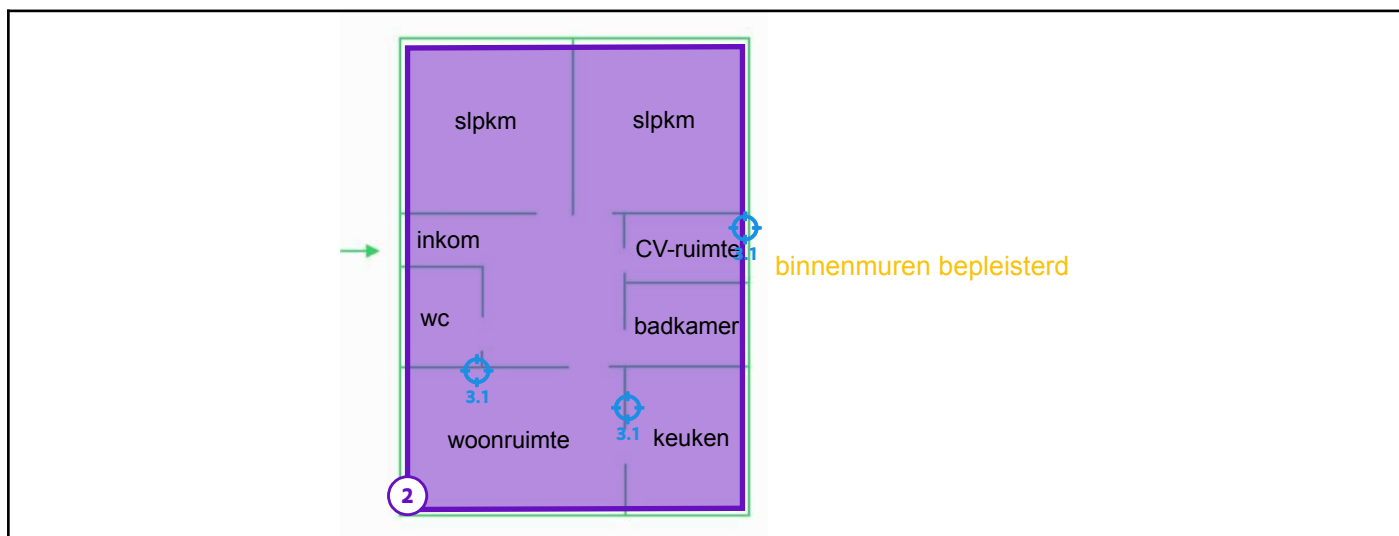
Plan 1.1: Grondplan app. 302

Beschrijving	Type	Actie
2. Plafonds uit niet asbestverdacht materiaal	Advies	-
3. Pleisterwerk wanden	Geen asbest	-
3.1 Code: SN01	Mengmonster	-
