# Asbestinventarisatetest

Andreas Vesaliusstraat 91/0104, 3000 Leuven

Attestnummer : 20230328-000057.000

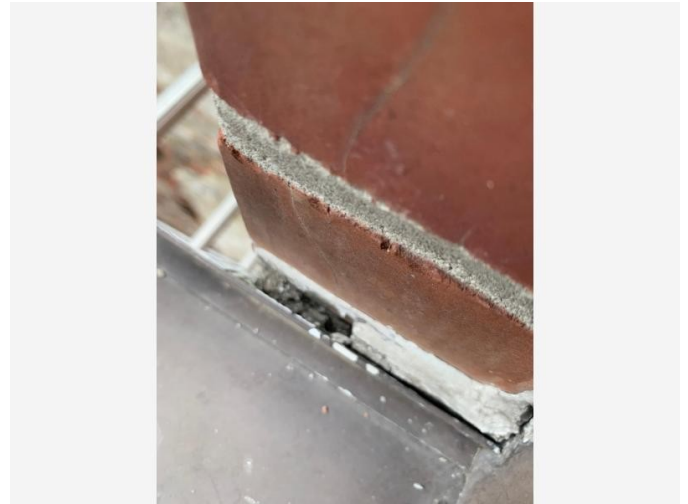
Overzichtsfoto

Detailfoto

Het asbestmateriaal valt onder de mijlpaal van 2040.

| Eindbeoordeling materiaalrisico | Laag materiaalrisico en/of verlaagde kans op vezelvrijgave |

| Asbestsoort (vezeltype) | Alleen chrysotiel |
| Asbestconcentratie | Laag (< 50%) |
| Toestand van het materiaal | Licht beschadigd, licht verweerd. Intact materiaal type Pical – asbestboard of categorie III 'gebondenheid' |

| # | Type | Referentie | Resultaat |
|---|---|---|---|
| 1.1 | Puntmonster | 7642115 | Chrysotiel |

| Beschrijving | Kit Buitenschrijnwerk |
| Asbestmateriaal | In-situ afwerkingslagen - Pasta, stopverf, voegsel, stopsel, vulsel, mastiek, kitten, ... |

Zorgvuldig beheren

- Zorg voor een veilig beheer. Vermijd het beschadigen van het asbestmateriaal. Controleer de toestand jaarlijks op wijzigingen.
- Zorg voor een veilig beheer en verwijder dit asbestmateriaal wanneer het bij werken eenvoudig bereikbaar wordt. Controleer de toestand jaarlijks op wijzigingen.

- Eenvoudige handelingen: enkel door erkend asbestverwijderaar  
Toepassing kan alleen verwijderd worden door beschadiging van het materiaal. Schakel daarom een erkend asbestverwijderaar in.

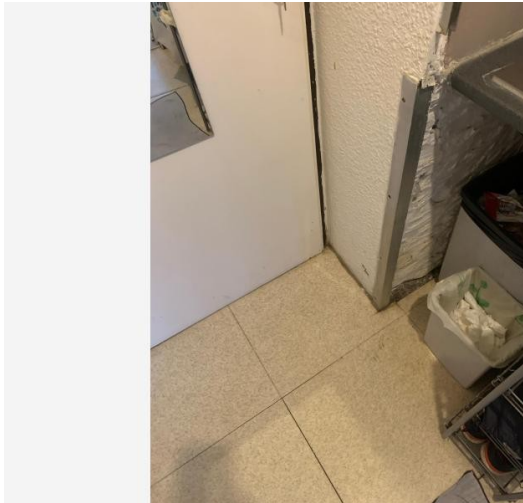
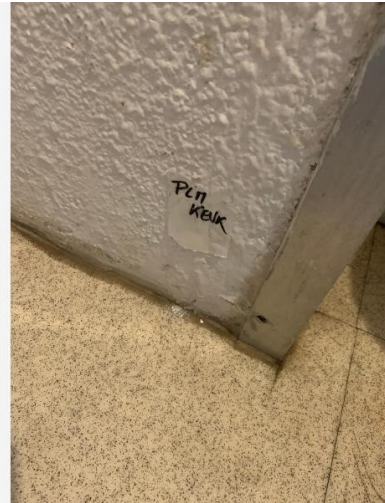
## Fiche 2: Pleisterwerk Muur

Geen asbest

Overzichtsfoto

Detailfoto

| # | Type | Referentie | Resultaat |
|---|---|---|---|
| 2.1 | Mengmonster | 7642114 | Geen asbest |

| Beschrijving | Pleisterwerk Muur |
