**Verslag huishoudelijke elektrische installatie op laagspanning en zeer lage spanning****Algemeen:**

Referentie: 012-20260305-03	Datum controle: 05/03/2026
Keurder: 012

Eigenaar: Boelens	EAN-code: Onbekend
Adres installatie: Leemstraat 18, 2800 - Mechelen	Nummer teller(s): 2390517 dag. 5181893 nacht
Distributienetbeheerder installatie: Fluvius	
Datum uitvoering installatie:	<input type="checkbox"/> Vóór 01/10/1981 <input checked="" type="checkbox"/> Tussen 01/10/1981 en 01/06/2020 <input type="checkbox"/> Vanaf 01/06/2020
Type:	<input checked="" type="checkbox"/> Woonenheid <input type="checkbox"/> Niet-huishoudelijk <input type="checkbox"/> PV <input type="checkbox"/> Batterij <input type="checkbox"/> Laadpaal

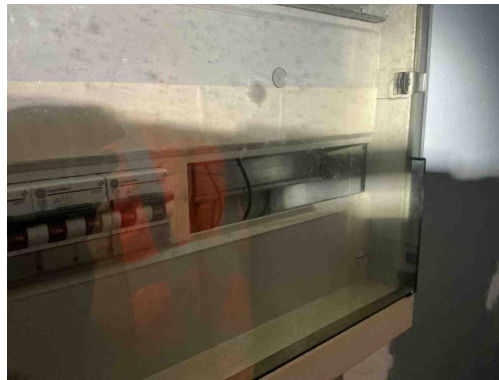
B06 - Het elektrisch verdeelbord heeft niet de minimale beschermingsgraad IPXX-B in een gewone ruimte (Boek 1: 4.2.2.3).
Opmerking: Oa afdekplaatjes bord 1

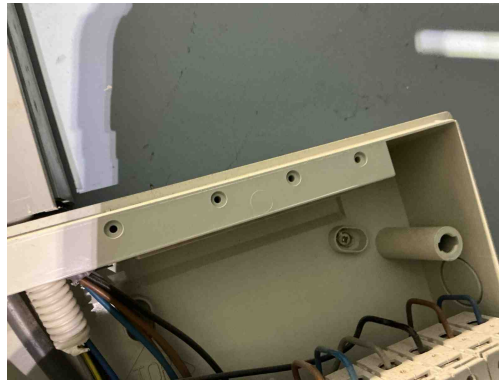
T21 - Het elektrisch materieel is niet geplaatst volgens de voorschriften van de fabrikant/ regels van goed vakmanschap . (Boek 1: 1.4.1.3)

Opmerking: Oa bord 1 vijzen niet afgedekt ,kamgeleider niet afgedekt

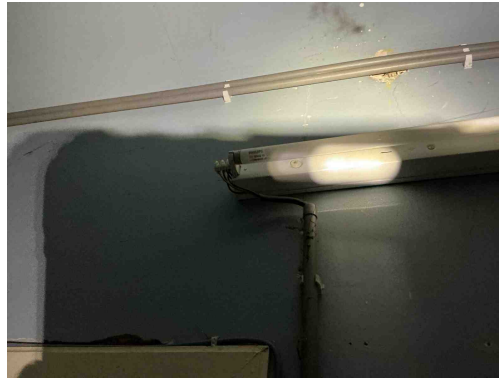
- C21** - Het gebruik van geleiders van het type VOB, zonder bijkomende afscherming is niet toegestaan (Boek 1: 5.2.9.6).
Opmerking: Oa berging aan het verdeelbord

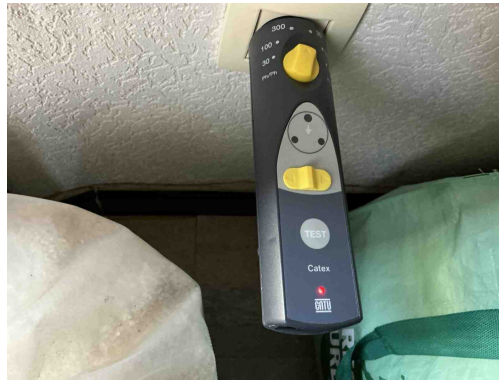
A13 - De continuïteit van de beschermingsgeleider met de aardingsinstallatie is niet gerealiseerd (Boek 1: 5.4.3).
Opmerking: Oa berging aan het verdeelbord ,living ,keuken algemeen...

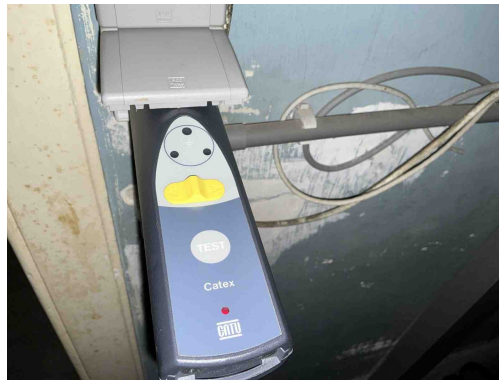
A13 - De continuïteit van de beschermingsgeleider met de aardingsinstallatie is niet gerealiseerd (Boek 1: 5.4.3).
Opmerking: Oa berging aan het verdeelbord ,living ,keuken algemeen...

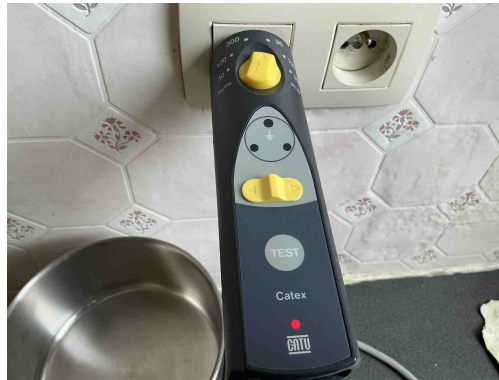
A13 - De continuïteit van de beschermingsgeleider met de aardingsinstallatie is niet gerealiseerd (Boek 1: 5.4.3).
Opmerking: Oa berging aan het verdeelbord ,living ,keuken algemeen...

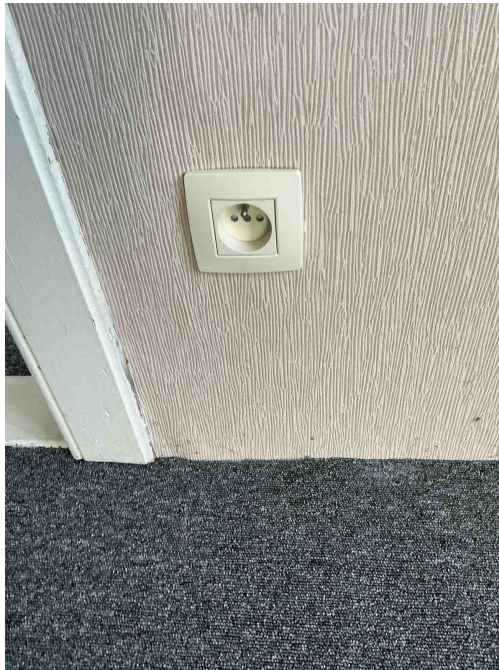
Alle contactdozen zijn de beschermingsgeleiders niet aangesloten
Opmerking: Oa algemeen

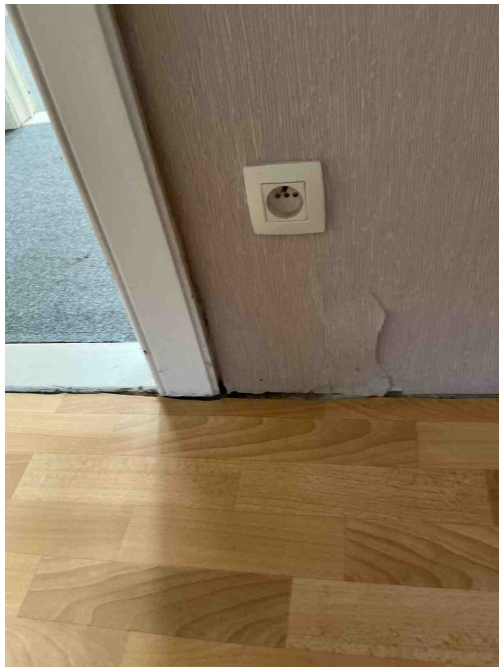
Alle contactdozen zijn de beschermingsgeleiders niet aangesloten
Opmerking: Oa algemeen
