# Asbestinventarisatetest

Gelmelenstraat 170, 2900 Schoten

Attestnummer : 20230424-000062.000

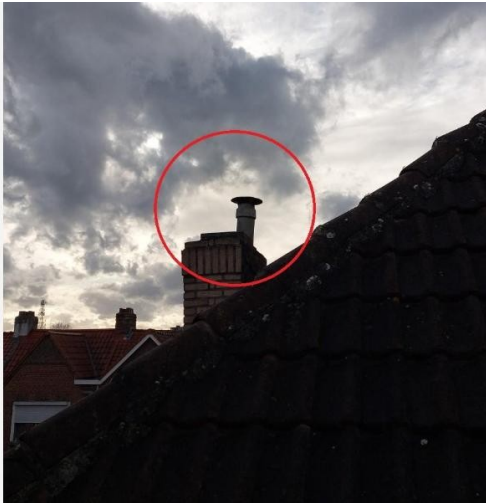
Situeringsfoto

### Permanente beperking

**Reden:** Het te onderzoeken materiaal situeert zich hoger dan 3,50 m te rekenen vanaf een veilige ondergrond

**Uitleg van de asbestdeskundige:** Het materiaal is niet toegankelijk volgens de bepalingen van de welzijnswet

| (Asbest)materiaal | Buis, koker, leiding, pijp, doorvoer |
| Karakterisatie | Asbest (verdacht) |
| Primaire drager | Schuin dak |

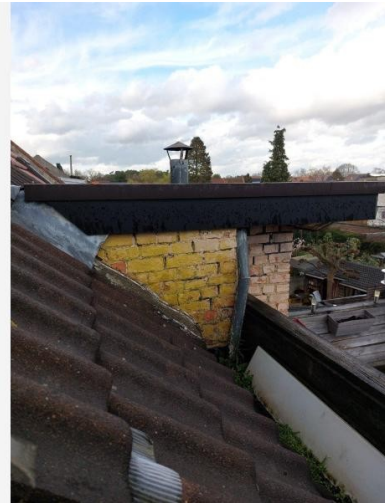
## Fiche 2: Plat dak (roofing)

Geen asbest

| # | Type | Referentie | Resultaat |
|---|---|---|---|
| 2.1 | Mengmonster | GRO2023154_L03 | Geen asbest |

| Bindmiddel van materiaal | Bitumen (roofing, teer, asfalt) |

| Gebondenheid op basis van bindmiddel | Hecht |
| Hoeveelheid (oppervlakte - aantal) | <ul style="list-style-type: none"> <li>• 48,00 m<sup>2</sup> - 1 stuk</li> </ul> |

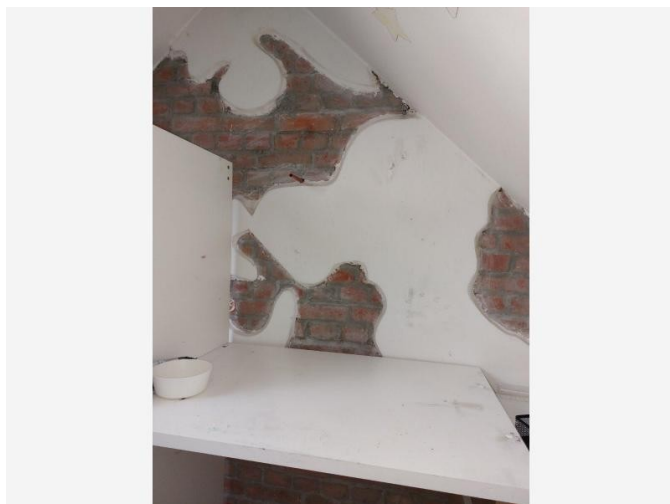
## Fiche 3: Wanden

Geen asbest

| # | Type | Referentie | Resultaat |
|---|---|---|---|
| 3.1 | Mengmonster | GRO2023154_01 | Geen asbest |

| Bindmiddel van materiaal | Gips - kalk |
| Gebondenheid op basis van bindmiddel | Niet-hechtgebonden |
| Opmerking | Doordat de woning > 2001 volledig verbouwd is, is er besloten om over te gaan tot steekproefgewijze bemonstering van de wanden dmv een mengstaal met staalname per verdiep |
