Asbestinventarisatetest

Oordegemstraat 5, 9520 Sint-Lievens-Houtem

Attestnummer : 20230509-000326.000

Uitgegeven op : 09.05.2023

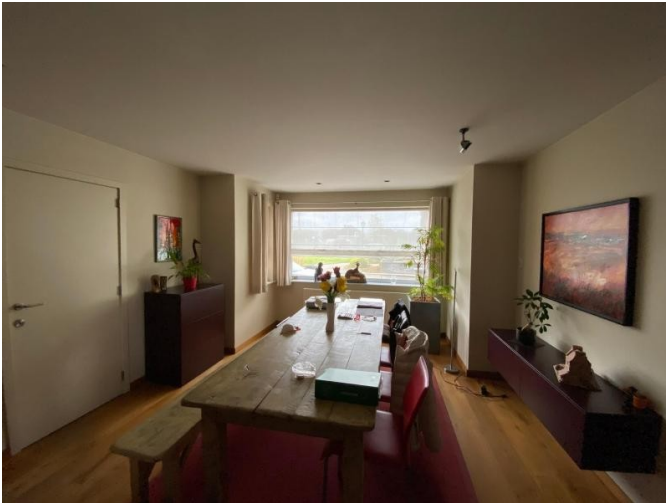
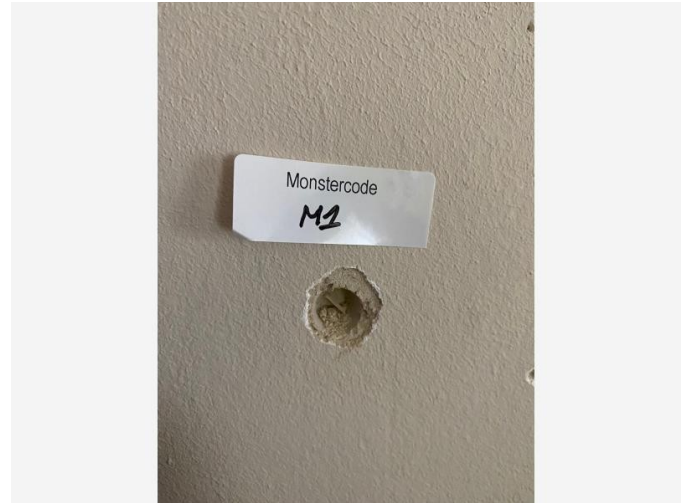
Fiche 2: Pleisterwerk - Muren

Geen asbest

#	Type	Referentie	Resultaat
2.1	Mengmonster	M1	Geen asbest

Beschrijving	Pleisterwerk - Muren
Omgeving	Binnen
Primaire drager	Binnenwand

Bindmiddel van materiaal	Gips - kalk
Gebondenheid op basis van bindmiddel	Niet-hechtgebonden
Hoeveelheid (oppervlakte - dikte - aantal)	• 305,00 m ² - 2,00 cm - 1 stuk
Totaal volume	6,10 m ³
Identificatiemethode	Vaststelling met monstername
Destructieve handeling voor identificatie	Nee

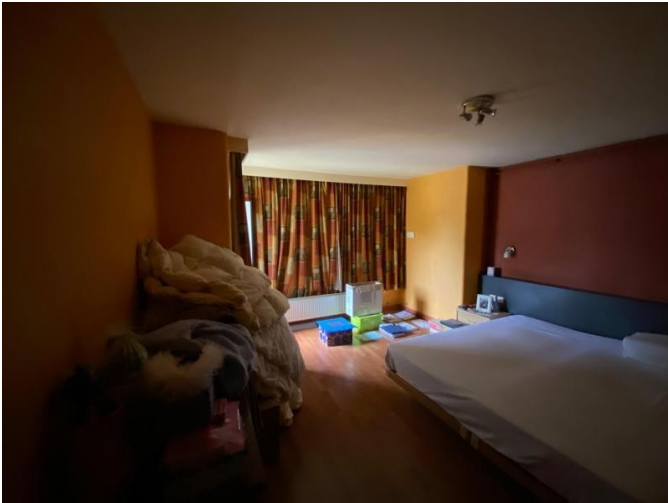
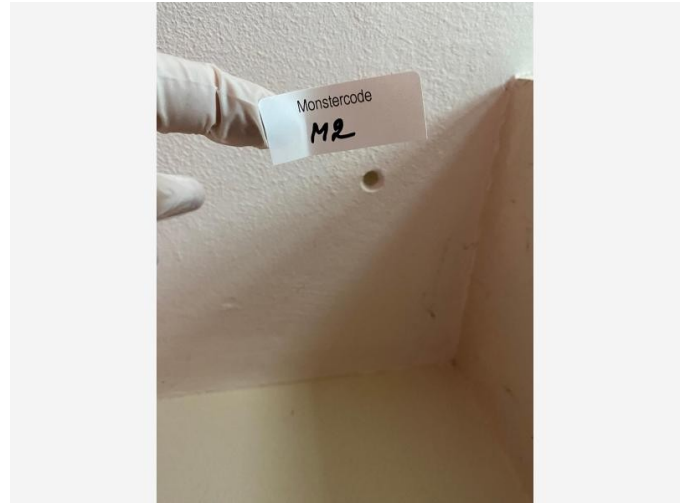
Fiche 3: Pleisterwerk - Plafond

Geen asbest

#	Type	Referentie	Resultaat
3.1	Mengmonster	M2	Geen asbest

Beschrijving	Pleisterwerk - Plafond
Omgeving	Binnen
Primaire drager	Plafond

Bindmiddel van materiaal	Gips - kalk
Gebondenheid op basis van bindmiddel	Niet-hechtgebonden
Hoeveelheid (oppervlakte - dikte - aantal)	• 132,00 m ² - 2,00 cm - 1 stuk
Totaal volume	2,64 m ³
Identificatiemethode	Vaststelling met monstername
Destructieve handeling voor identificatie	Nee

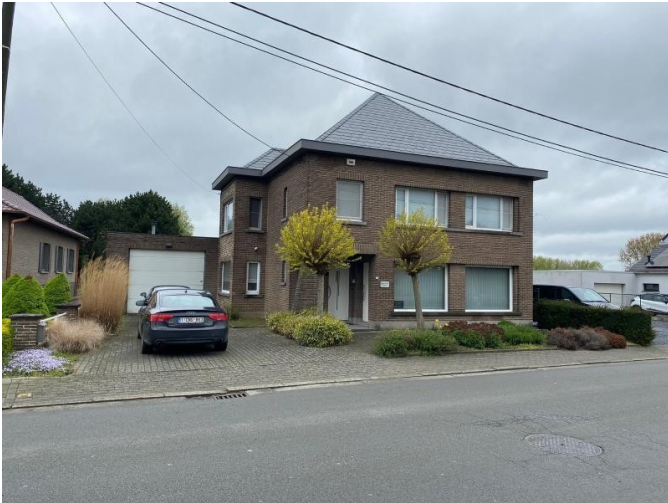
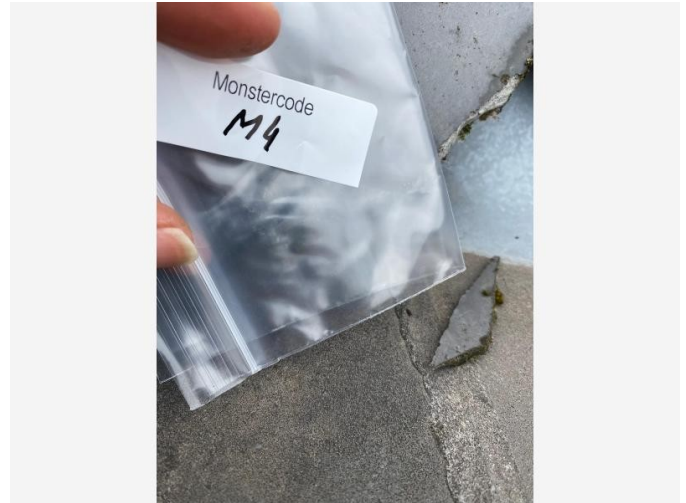
Fiche 4: Leien

Geen asbest

#	Type	Referentie	Resultaat
4.1	Puntmonster	M4	Geen asbest

Beschrijving	Leien
Omgeving	Buiten
Primaire drager	Schuin dak
Bindmiddel van materiaal	Cement

Gebondenheid op basis van bindmiddel	Hecht
Hoeveelheid (oppervlakte - aantal)	• 110,00 m ² - 1 stuk
Totale oppervlakte	110,00 m ²
Identificatiemethode	Vaststelling met monstername
Destructieve handeling voor identificatie	Nee

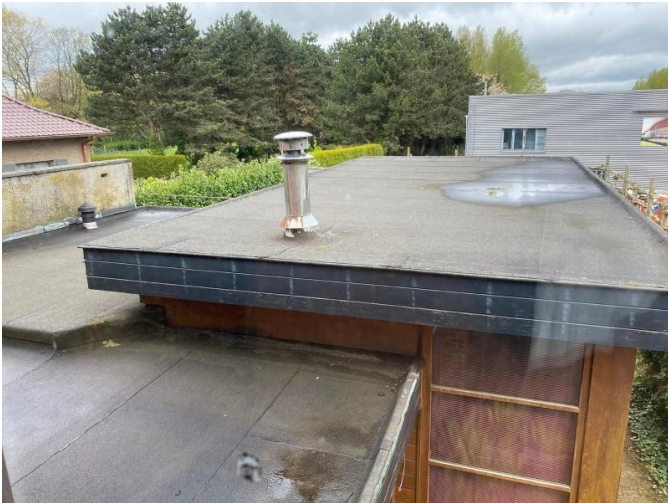
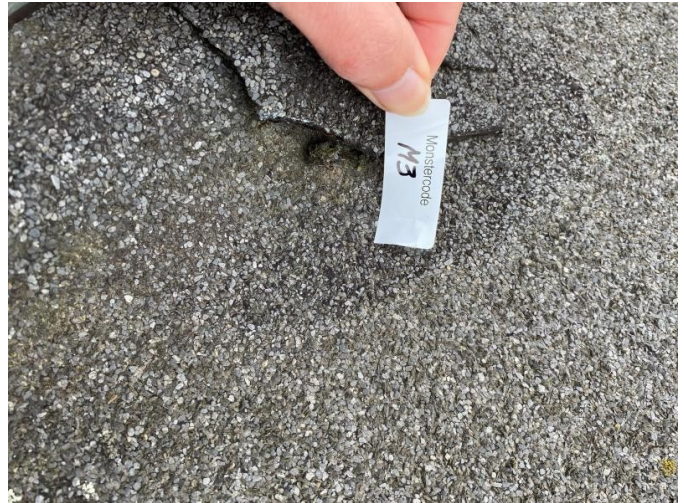
Fiche 5: Roofing

Geen asbest

#	Type	Referentie	Resultaat
5.1	Puntmonster	M3	Geen asbest

Beschrijving	Roofing
Omgeving	Buiten
Primaire drager	Plat dak
Bindmiddel van materiaal	Bitumen (roofing, teer, asfalt)

Gebondenheid op basis van bindmiddel	Hecht
Hoeveelheid (oppervlakte - aantal)	• 95,00 m ² - 1 stuk
Totale oppervlakte	95,00 m ²
Identificatiemethode	Vaststelling met monstername
Destructieve handeling voor identificatie	Nee

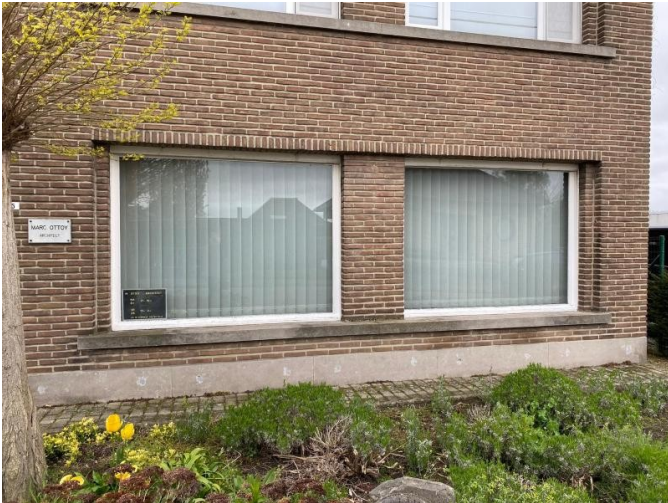
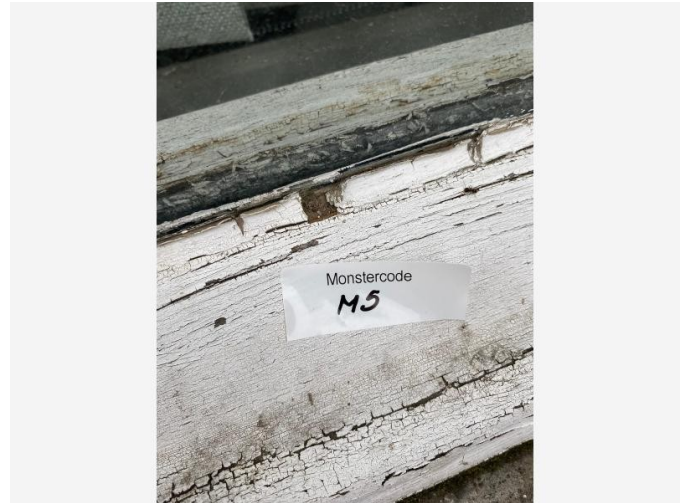
Fiche 6: Mastiek ramen

Geen asbest

#	Type	Referentie	Resultaat
6.1	Puntmonster	M5	Geen asbest

Beschrijving	Mastiek ramen
Omgeving	Grenst aan binnen- en buitenlucht
Primaire drager	Wandopening verticaal (raam, deur, ...)
Bindmiddel van materiaal	Kitten, mastiek, pasta

Gebondenheid op basis van bindmiddel	Hecht
Hoeveelheid (gewicht - aantal)	• 1,00 kg - 1 stuk
Totaal gewicht	1,00 kg
Identificatiemethode	Vaststelling met monstername
Destructieve handeling voor identificatie	Nee
