# Asbestinventarisatetest

Biekorfstraat 44, 9000 Gent

Attestnummer : 20250516-000281.000

Uitgegeven op : 16.05.2025

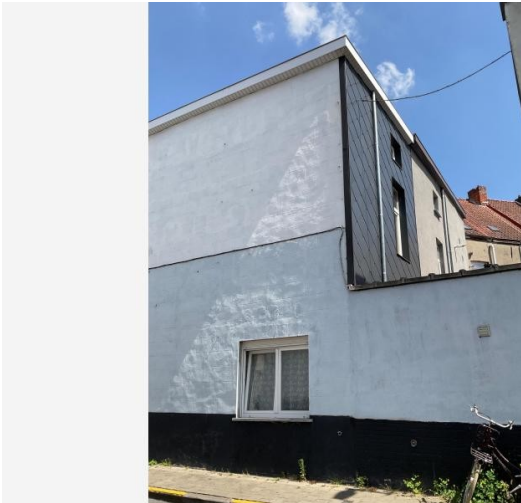
## Fiche 3: Leien gevel

Geen asbest

| Beschrijving | Leien gevel |
| Omgeving | Buiten |
| Primaire drager | Wand buitenschil |
| Bindmiddel van materiaal | Cement |
| Opmerking | Renovatie 2024 |

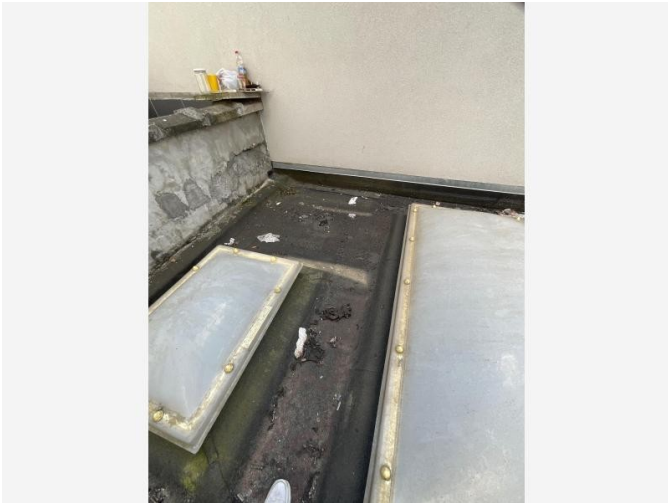
## Fiche 4: roofing dak

Geen asbest

| # | Type | Referentie | Resultaat |
|---|---|---|---|
| 4.1 | Puntmonster | mm03 | Geen asbest |

| Beschrijving | roofing dak |
| Primaire drager | Plat dak |
| Bindmiddel van materiaal | Bitumen (roofing, teer, asfalt) |
| Opmerking | <p>Geschatte hoeveelheid.</p> <p>Enkel de bovenste laag werd gecontroleerd. De uitslag kan dus geen uitspraak doen over ondergelegen lagen.</p> |

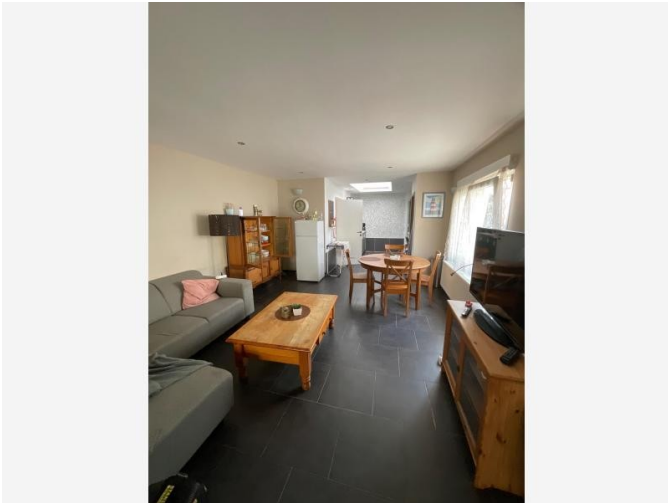
## Fiche 5: pleisterwerk wanden

Geen asbest

| # | Type | Referentie | Resultaat |
|---|---|---|---|
| 5.1 | Mengmonster | mm01 | Geen asbest |

| Beschrijving | pleisterwerk wanden |
| Primaire drager | Binnenwand |
| Bindmiddel van materiaal | Gips - kalk |
| Opmerking | Geschatte hoeveelheid<br>Plafonds in Gyproc |
