# Asbestinventarisatetest

Wittewalle 218, 9041 Gent

Attestnummer : **20241023-000005.000**

Uitgegeven op : **23.10.2024**

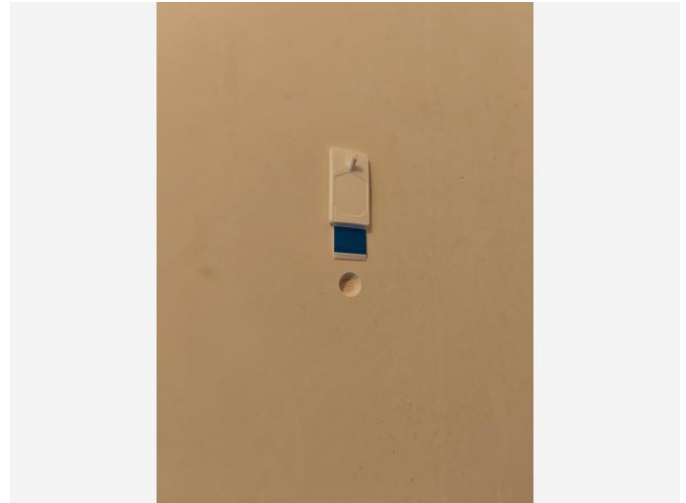
Detailfoto

## Fiche 1: pleisterwerk muur

Geen asbest

| # | Type | Referentie | Resultaat |
|---|---|---|---|
| 1.1 | Mengmonster | 1 | Geen asbest |
