Asbestinventarisatetest

Keelstraat 94, 3800 Sint-Truiden

Attestnummer : 20240323-000065.000

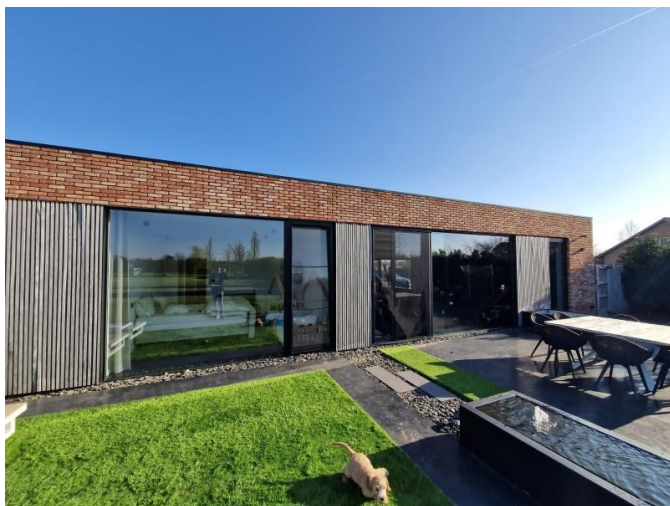
Situeringfoto

Uitgesloten van inspectie

Bouwjaar: 2017

Constructies gebouwd vanaf 2001 moeten niet onderzocht worden

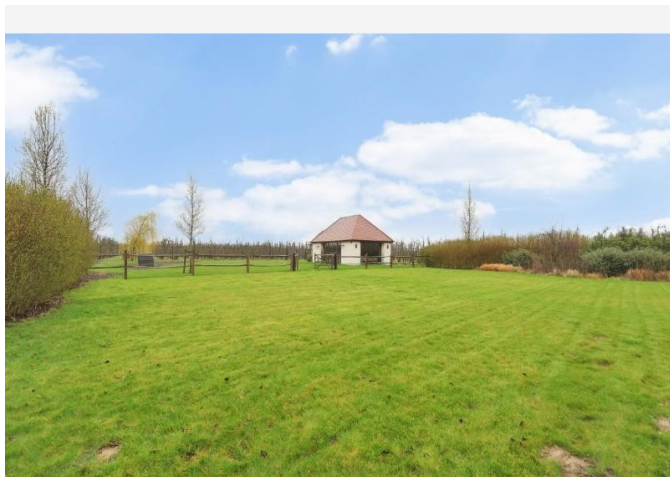
Situeringsfoto

Uitgesloten van inspectie

Bouwjaar: 2017

Constructies gebouwd vanaf 2001 moeten niet onderzocht worden

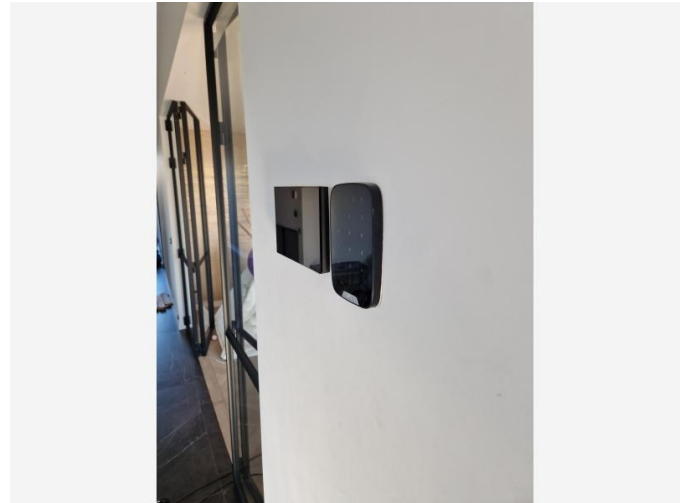
Geen asbest

#	Type	Referentie	Resultaat
6.1	Mengmonster	8154016	Geen asbest

Beschrijving	Pleisterwerk muren
Omgeving	Binnen
Primaire drager	Binnenwand
Bindmiddel van materiaal	Gips - kalk

Gebondenheid op basis van bindmiddel	Niet-hechtgebonden
Hoeveelheid (oppervlakte - dikte - aantal)	• 50,00 m ² - 0,99 cm - 1 stuk
Totaal volume	0,495 m ³
Identificatiemethode	Vaststelling met monstername
Destructieve handeling voor identificatie	Nee
Opmerking	De hoeveelheid is op locatie bij benadering ingeschat en is geen bestekhoeveelheid.
